## 태양광 웨이퍼의 결함검출을 위한 자동 정밀검사 시스템 개발

### Development of Automatic Precision Inspection System for Defect Detection of Photovoltaic Wafer

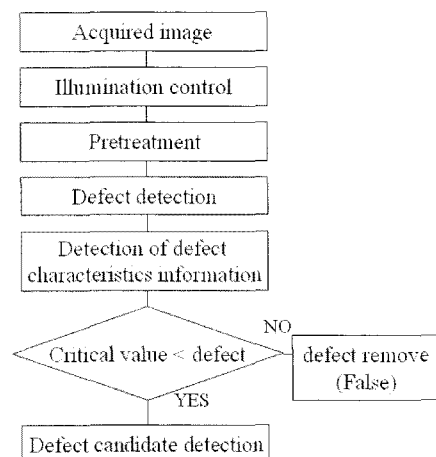
Fig. 3 Flow of defect candidates detection algorithm

따라서 본 연구에서는 모든 결함을 포함하도록 영상을 획득하고 각 결함에 대해 최적의 검출력을 보이는 광학계 설계를 하여 다양한 알고리즘을 적용하여 잡음과 가결함을 순차적으로 제거하면서 원래의 결함만을 검출하는 알고리즘을 개발 적용하였다. Fig. 3은 이러한 검출 알고리즘에서 결함후보를 검출하는 방법에 대한 흐름도를 나타낸 것이다. 우선 라인스캔 카메라와 영역스캔 카메라에 의해 획득된 영상이 전처리 과정을 통해서 노이즈가 제거되고 이진화 및 영상의 개선작업 등이 이루어지며 영상에서 결함 후보군을 검출하기 위해 각 검사부의 영상에 존재하는 결함들을 모두 찾는다. 그리고 찾아진 결함들에 대한 특징 정보를 획득하기 위해 결함 특징추출 알고리즘을 적용하여 획득된 결함의 정보들을 이용하여 크기에 대한 임계값이 50 $\mu$ m 이하일 경우 결함 후보에서 제외시킨 후 각 검사부의 결함후보로 검출하는 알고리즘을 나타내는 것이다.

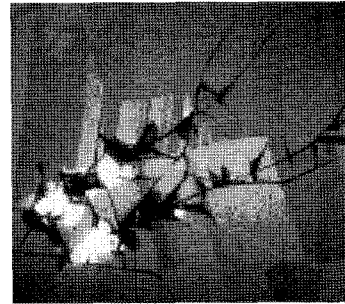
어지기 때문에 웨이퍼 내부의 결함을 검출하기 위해 Fig. 8와 같이 적외선을 이용하여 태양광 웨이퍼 내부결함 특징을 검사하여 웨이퍼 자체의 불량을 검사하였다.

Fig. 8 Crack image of inner solar wafer by infrared rays

Fig. 7은 본 연구에서 고안된 결함의 특징에 대한 패턴인식 영상처리 최적화 알고리즘을 적용한 영상을 나타낸 것이다. Fig. 6과 같이 기존의 비전 시스템에 의해 얻어진 영상들은 결함의 형태에 대해서는 알 수 있지만 결함의 특징정보에 대해 정량적으로 정확하게 측정할 수는 없었다. 그러나 본 연구에서 고안된 머신비전 시스템은 레이저 센서(3개; 중심, 좌측, 우측)와 영상처리 알고리즘을 이용하여 Fig. 8과 같은 결과들을 얻을 수 있었다. 예를 들어 웨이퍼 표면에 마찰에 의한 줄무늬(hazy saw mark)의 결함형상의 깊이와 두께에 대한 결함 특징들을 히스토그램으로 나타냄으로써 결함깊이 30~50 $\mu$ m 와 두께 150~350 $\mu$ m을 정확하게 측정하여 결함 기준치를 정의할 수 있었으며, (b)(c)(d)의 얼룩이나 오염에 의한 결함은 가중치 필터 알고리즘을 적용하여 기준치(50 $\mu$ m) 이하의 왜곡된 영상의 잡음을 제거함으로써 실제결함에 대한 특징들만을 부각시켜 결정할 수 있었다. 또한, 태양광 웨이퍼는 2절에서 언급한 바와 같이 에너지 변환효율을 높이기 위해 많은 빛이 반도체 내부로 투과되어야 하는데 2차적 결함인 표면결함 이외에도 반도체 내부에 이물질이 포함되어 있다면 에너지 변환효율이 떨어
