적외선열화상 카메라를 이용한 원전 소구경 감육배관의 결함 검출

Application Defects Detection in the Small-Bore Pipe Using Infrared Thermography Technique

초 록 선행 연구에서 적외선열화상기법을 이용하여 원전 배관의 감육 결함을 측정하기 위하여, 4 inch 배관에 인공결함을 가공하여 이에 대한 결함 검출을 도출하였다. 본 논문에서는 선행연구에서 도출된 조건을 이용하여 원전 소구경 배관의 결함 검출 조건에 관한 연구를 수행하였다. 결함의 가공은 감육 길이, 원주방향 각도, 감육 깊이를 변화시켜서 결함 조건을 가공하였다. 사용된 장비는 IR camera와 1 kW용량의 halogen lamp 2개를 사용하였으며, halogen lamp와 대상 배관과의 거리를 1 m, 1.5 m, 2 m 순으로 변화시켜 실험을 수행하였다. 실험 결과의 분석을 위하여 온도분포데이터를 확보하고, 이를 분석하여 결함 길이를 측정하였다. 4 inch 배관의 인공결함은 2 m에서 측정 결과의 신뢰도가 높았으나, 소구경 배관은 1.5 m에서 결함이 명확하게 검출되었다.

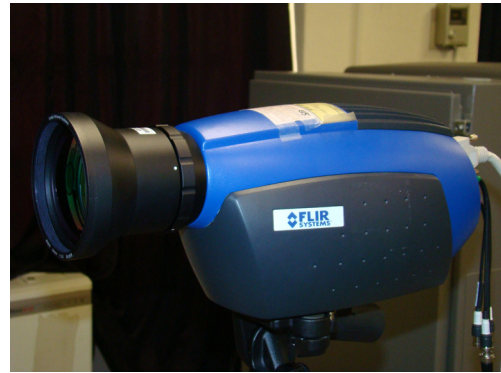
Fig. 1 Infrared camera

본 실험에서 사용되고 있는 IR camera는 Fig. 1과 같으며 IR camera의 사양은 Table 1과 같다. 적외선열화상기법을 적용한 결함 검출 방법에는 검사 대상체가 발열하여 시험체로부터 자체 방출되는 적외선을 측정하는 방법과 검사 대상체를 외부에서 열적으로 자극하여 방출되는 적외선을 측정하는 방법이 있다. 여기서는 원전이 정기점검을 위해 정지되어 있는 상태를 가정하여, 상온 상태의 배관을 외부에서 열적으로 자극하여 검사하는 경우를 고려하였다.

1 kW 용량의 halogen lamp 2개를 이용하여 가열하였으며, 소구경 배관이 가열되는 동안 IR camera(FILR 사 Silver 480M)를 이용하여 소구경 배관의 표면을 측정하였다. 본 실험의 목적에 따라 선행 연구에서 도출된 조건을 이용하는 것이므로 IR camera와 halogen lamp의 거리를 1 m, 1.5 m, 2 m로 고정하여 실험을 수행하였다.

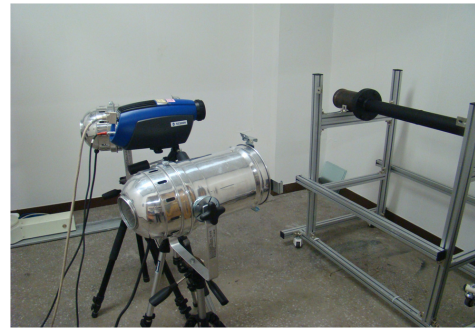
Fig. 3 Infrared thermography system

Fig. 3와 같이 실험시스템은 IR camera, halogen lamp, function generator, power supply로 구성하였다. 실험 시스템 주변의 온도는 25 °C로 일정하게 유지하여 실험을 수행하였다.

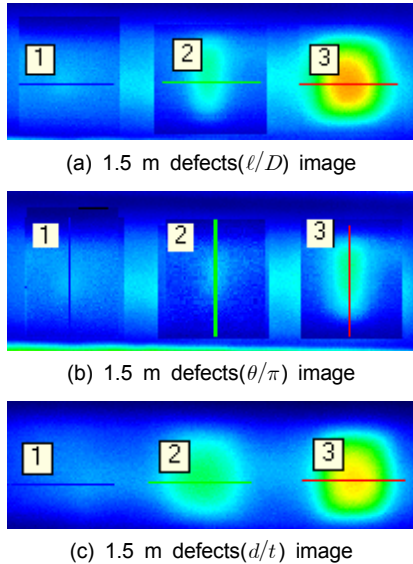
Fig. 5 Infrared thermography image

이미지로 관찰되었으며, 그 결과는 Fig. 5와 같다. 하지만 결함 깊이가 25% ($D/4$)인 깊이는 결함 길이 변화와 결함의 원주방향 각도 변화와 무관하게 결함이 측정되지 않았다.

원주방향 각도 변화에 따른 결함의 길이는 Fig. 7(b)의 경우를 제외하고는 변곡점을 얻을 수 없었다. Fig. 5의 온도 이미지를 관찰한 결과도 온도 분포 변화가 거의 없음을 알 수 있다. 이는 소구경 배관이 4 inch 배관보다 상대적으로 직경이 작아서 배관의 중심부에 열이 집중되므로 원주방향 각도 변화에 따른 결함 길이는 측정하는데 어려움이 있었다[10].

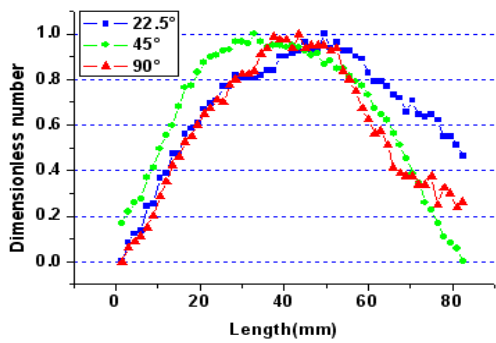
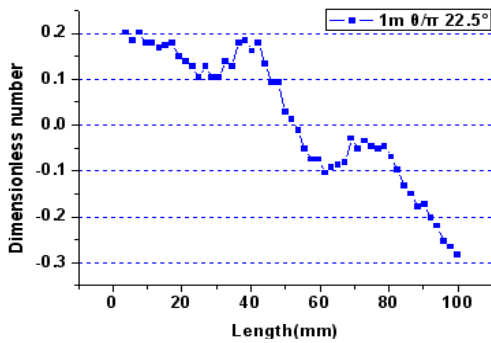
Fig. 7 1 m temperature at defects(θ/π)

(a) Defects(θ/π) graph($^{\circ}$)

(b) Defects(θ/π) circumferential direction graph(mm)

Fig. 6은 결함 길이 변화에 대한 온도분포 측정 결과이며, Fig. 7은 원주방향 각도 변화, Fig. 8은 감속 깊이 변화에 대한 결과이다. 이들 데이터는 거리 1.5 m에서 측정 결과이고, 원주방향 각도 변화에 대한 데이터는 1 m에서 측정한 결과이다.

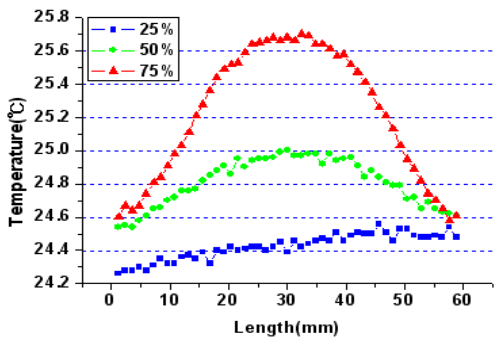
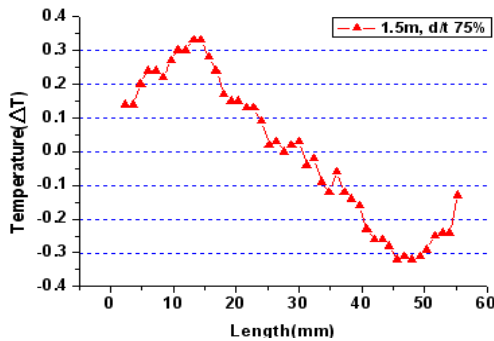
Fig. 8 1.5 m temperature at defects(d/t)

(a) Defects(d/t) graph($^{\circ}$)

(b) Defects(d/t) wall-thinning depth(mm)

이 결과에서 보면 결함 길이 변화에 대한 측정 결과가 비교적 다른 결과에 비해 정확하며, 정확도는 약 84.07%로 측정되었다. 감육 깊이에 대한 측정 결과는 약 78.62%로 결함 길이 변화에 대한 측정 결과보다는 다소 낮게 측정되었다.
