## 다양한 비파괴 측정 방법에 의한 CFRP의 BVID 분석

### Barely Visible Impact Damage Detection Analyses of CFRP by Various NDE Techniques

**ABSTRACT:** This study aims to detecting and analyzing the defects of damaged carbon fiber reinforced composites after impacts, particularly focusing on barely visible impact damages. The impact test was progressed by a drop-weight machine and applied to introduce simulated damages on laminated composites used in aircrafts. Various non-destructive testing (NDT) techniques were applied to identify the defects on the specimens with different levels of impact energies. Based on the measurements data, the levels of the barely visible impacts, and the applicability and effectiveness of the detection methods were discussed. Generally, the results demonstrated that their inner damages contained bigger footprints than those on the surfaces. However, when the damage energy was low, it was found that the inner damage size could be smaller than those appeared on the surfaces.

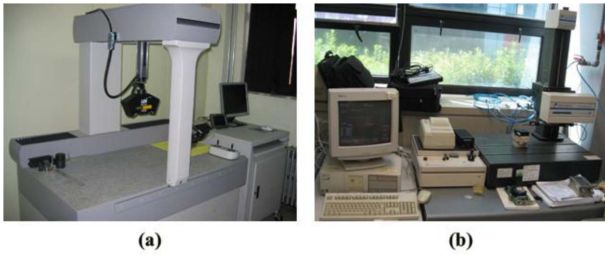
비접촉 3차원 형상 측정법은 레이저를 시험편에 조사하여 시험편의 표면을 정밀하게 측정하여 표면을 스캔하는 방식이다. 레이저 스캔은 LDI사의 DS 2030를 이용하여 CFRP의 표면을 측정하였다. Fig. 3(a)는 사용한 레이저스캔장치를 보여준다. 6 mm/s의 일정한 속도로 결함 부위의 표면을 스캔한 후 정밀한 측정을 위하여 수동으로 결함 부위를 다시 스캔하여 표면의 형상을 얻었다.

표면 조도측정은 Fig. 3(b)에서 보이는 Taylor-Hobson사의

Fig. 3. DNT machines (a) DS 2030, (b) Form Talysurf Serie 2.

Form Talysurf Series 2를 사용하여 측정하였다. 레이저 스캔과는 다른 접촉식 방식이고, 2차원으로 형상을 스캔한다. 시편의 형상을 따라 탐촉자가 이동하면서 지나간 길이에 대한 형상을 측정한다.

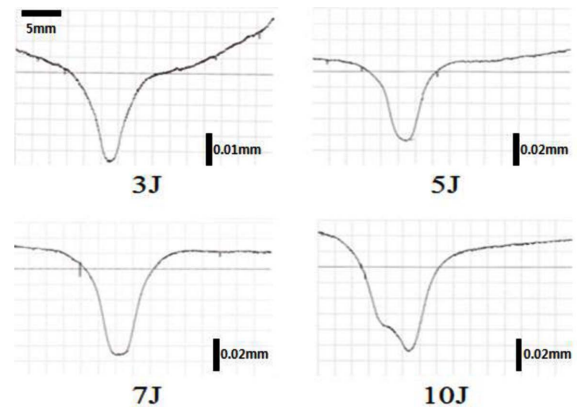
Fig. 7. Images using the surface roughness measurements.

각각의 결함을 가까운 거리에서 촬영한 모습이다. 여기서 육안으로 보이는 결함의 길이 측정은 자를 사용하였다. 형광 침투탐상법을 사용하였을 때에는 앞면은 균열과 같은 침투할 만한 결함이 없어서 결함이 탐지되지 않았다. Fig. 6 과 Fig. 7은 레이저 스캔과 표면 조도측정으로 표면 결함을 측정된 결과이다. 길이 측정 기준은 높이 값이 변화하는 부분이다. 레이저 스캔에서는 등고선이 시편의 높이 값을 나타내며, 조도 측정에서는 y 축 값이 시편의 높이 값을 나타낸다.

각 비파괴 검사를 이용한 표면 결함 측정 결과값을 Table 2와 3에 나타내었다. 결과를 보면 x 방향과 y 방향의 결함 길이가 대체로 비슷하게 측정 된 것을 알 수 있었고, 10 J의 충격에너지에서는 예외적으로 x 방향과 y 방향의 결함 길이의 차이가 크게 나타났다. 레이저 스캔과 표면 조도측정에 비해 육안검사의 결함 측정 길이가 작게 나타났고 레이저 스캔과 표면 조도측정은 결함크기가 서로 비슷하게 측정되었다.

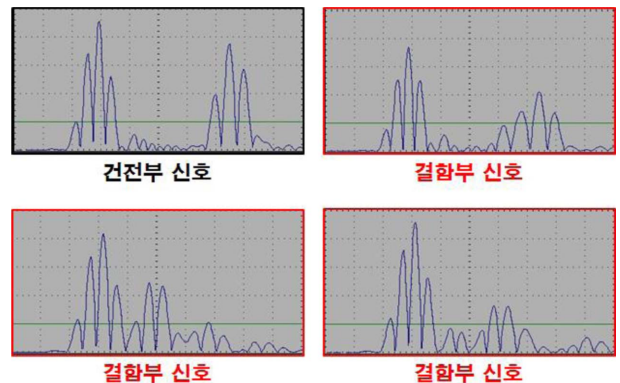
내부 결함 크기 측정을 위한 비파괴검사로 결함을 측정 한 결과 열화상은 5 J부터, 초음파 탐상은 3 J부터 결함이 나타났다. 표면과 마찬가지로 충격에너지가 커질수록 내부결함의 크기도 커졌다. Fig. 8과 Fig. 9는 적외선 열화상 검사와 초음파 탐상을 이용한 내부 결함 측정 결과이다. Fig. 9에 나타난 초음파 검사 결과 이미지는 Fig. 10과 같이 얻어진 신호를 프로그램을 이용, 분석하여 결함 경계부분의 위치를 시편에 나타낸 모습이다.

**Fig. 10.** UT signals of the sound part and defects.

초음파장비는 GE Inspection Technologies사의 Phasor xs 장비를 사용하였다. 초음파 주파수는 4 MHz이고, Gain을 27 dB로 설정하였으며, 수직탐상법을 이용하였다. 복합재료에 대한 초음파 검사는 C-scan을 많이 사용하나[9], 본 실험에서는 C-scan 장비 대신 A-scan[10]으로 결함을 탐지하였다. 이 때, C-scan에서 주로 이용되는 수침법을 이용하는 대신 아크릴을 시험편과 초음파센서 사이에 놓는 방식을 적용해서 내부에 결함 신호가 발생하는 지점을 좌표로 기록하여 결함 크기를 측정하였다.

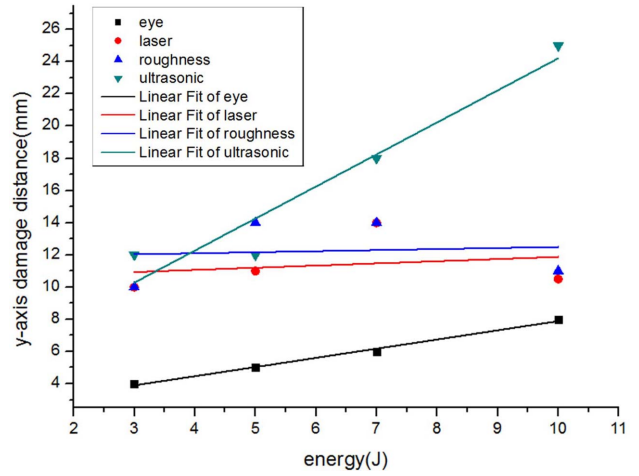
Fig. 11과 Fig. 12는 CFRP에 발생한 표면 결함과 내부결함 크기를 비교한 그래프이다. 충격에너지와 결함의 크기가 비례하는 경향을 볼 수 있다. 표면과 내부 결함의 변화를 비

**Fig. 12.** Relations between the energies and the damage distances in y-axis.

교해보면, 에너지에 따른 표면결함의 증가율보다 내부결함의 증가율이 더 큰 것을 볼 수 있다. Fig. 13과 Fig. 14는 표면결함과 내부결함의 관계를 나타낸 것이다. 표면결함이 증가할수록 내부결함이 증가하며, 그 관계가 선형적인 관계로 나타났다. 이를 볼 때, 10 J 이하의 충격에서 표면결함의 크기로 내부결함의 크기를 가늠할 수 있을 것으로 판단된다. 한가지 주목할 만한 것은 표면결함의 크기와 내부결함의 크기가 BVID 영역인 5 J 이내에서는 내부결함(Ultrasonic)이 정밀하게 측정된 표면결함(Laser, roughness)보다 작거나 비슷하게 나타났다. 이는 표면결함보다는 내부결함이 크다는 일반적인 내용과는 상반된[11], 다시 말해 BVID 영역에서는 내부결함이 표면 결함보다 작을 수 있다는 사실을 보여준다.

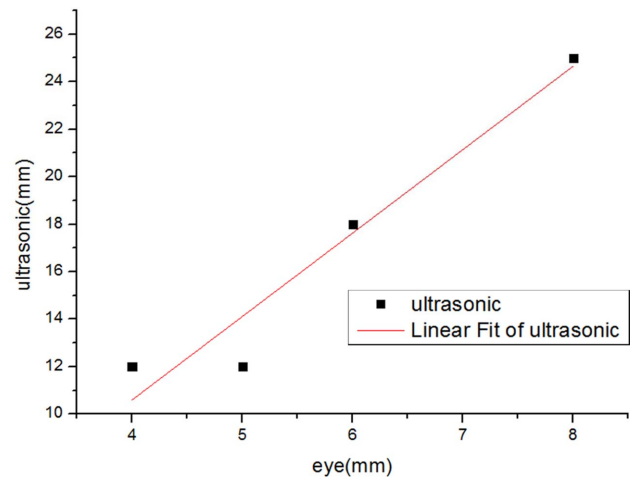
**Fig. 14.** Relations between the eye examines and the ultrasonic results in y-axis.

3) 일반적으로 표면의 결함과 내부의 결함은 서로 비례함을 보였고, 따라서 표면결함크기를 통해 내부결함의 크기를 가늠할 수 있을 것으로 판단된다. 또한 5 J 이상의 충격에너지에서는 내부결함크기가 표면의 결함보다 더 큰 것으로 나타났다. 그러나 5 J 이하에서는 내부의 결함크기가 외부의 그것보다 작은 것으로 나타났다. 이는 일반적으로 알려진 외부의 결함보다 내부의 결함이 크다는 내용과는 상이한 결과이며 이에 대한 추가적 연구가 필요하다.
