니켈기 자용성 합금 코팅의 방식특성에 미치는 후열처리의 영향

Effect of Fusing Treatment on Anti-Corrosion Characteristics of Ni-based Self-flux Alloy Coating

Abstract: This study aims at investigating the effect of a fusing treatments on anti-corrosion characteristics of Ni-based self-flux alloy coating. Ni-based coatings were fabricated by flame spray process on steel substrates, and fusing treatments were performed using a vacuum furnace at 800°C, 900°C, 1000°C and 1100°C. After fusing treatments, corrosion tests were carried out using potentiostat/galvanostat at solution with pH 2 and pH 6. Corrosion potential(E_{corr}) and corrosion current density(I_{corr}) could be analyzed from polarization curve. Fusing-treated coating at 1100°C showed more favorable anti-corrosion characteristics than as-sprayed coating. Anticorrosive effect of fusing-treated coating at solution with pH 2 was relatively greater than at solution with pH 6. Fusing-treated coating at 1100°C showed the most excellent anti-corrosion characteristics.

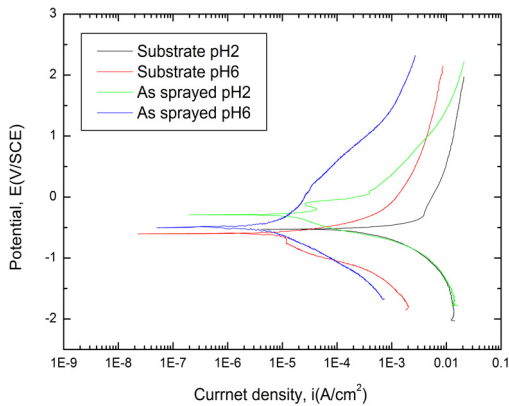
Fig. 1 Polarization curves at pH 2 and pH 6 of substrate and as-spray coating

Fig. 1은 기지재와 as-sprayed 코팅층의 분극곡선을 나타낸 것이다. 기지재의 경우 지속적으로 부식전류밀도가 증가하여 부식이 진행되는 양상을 보인다. 부식전위(E_{corr})와 부식전류밀도(I_{corr})가 변화하는 변곡점의 값은 pH 2의 조건에서 -529 mV/SCE, $4 \mu\text{A}/\text{cm}^2$ 이며, pH 6의 조건에서는 -604 mV/SCE, $0.22 \mu\text{A}/\text{cm}^2$ 이다. 약산성에서 전류밀도가 더 낮다는 것을 알 수 있다. 코팅층은 기지재에 비해 귀한 성질을 가지고 있어 코팅층보다 기지재가 더 활성적이지만 코팅층이 부식 환경을 차단하여 방식효과를 기대할 수 있다. 코팅층의 변곡점의 값은 pH 2의 조건에서 -275 mV/SCE, $40 \mu\text{A}/\text{cm}^2$ 이며 pH 6의 조건에서는 -504 mV/SCE, $5.03 \text{ nA}/\text{cm}^2$ 이다. pH 6에서 코팅층은 기지재에 비해 부식전위가 더 귀(+) h 한 방향으로 나타나고 있으며, 적은 부식전류밀도를 보아, 방식효과를 확인할 수 있다. pH 2의 강산성에서는 상대적으로 약산성인 pH 6에서 보다 더 높은 부식전위를 가지고 있으며 부동태화하는 분극거동이 관측된다. 이는 니켈은 강산성의 분위기하에서 부동태화하여 방식특성이 향상되기 때문이다. 분극곡선에서도 이러한 특징이 나타나며 pH 6과 달리 pH 2의 그래프에서는 부동태 영역이 나타나는 것을 확인할 수 있다.

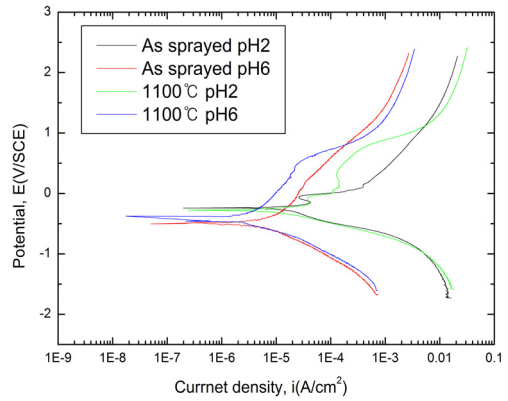
Fig. 4 Polarization curves at pH 2 and pH 6 of as-sprayed and Ni-based alloy coating after fusing treatment

Fig. 4는 as-sprayed 코팅층과 가장 좋은 방식특성을 나타낸 1100°C의 후열처리 코팅층을 pH 2 및 pH 6에서의 분극특성을 나타내었다. pH 6의 상태를 보면 후열처리를 한 후 귀한 부식전위 값을 가진다. 변곡점의 부식전류밀도 또한 더 낮은 것을 확인함으로써 부식 초기에 as-sprayed 코팅층보다 방식특성이 뛰어나다. pH 2에서도 역시 마찬가지로 초기 방식특성이 뛰어나며 as-sprayed 코팅층과 비슷한 20 μ A/cm² 부근에서 전류밀도가 감소하는 부동태화 하려는 양상이 일어난다. 하지만 부동태가 보이는 후열처리한 코팅층에 반해 as-sprayed 코팅층에서는 부동태화하려는 양상만 나타나고 지속

적으로 부식이 진행된다. as-sprayed 코팅층의 표면에 남아 있는 용융되지 않은 입자들과 기공에 의해 공식 및 틈부식이 발생되어 초기 방식특성이 낮은 것으로 판단된다. 그리고 후열처리한 코팅층은 일정량 부식이 진행된 후 오히려 방식특성이 감소하는 양상을 보인다. 이는 부식이 진행되면서 as-sprayed 코팅층의 관통기공을 통한 모재의 부식이 일어나게 되며 니켈보다 비한 금속인 철이 양극부식 효과로 먼저 부식이 되고 국부적인 부식이 완료됨으로써 부식전류가 낮게 측정되는 것으로 사료된다.

로 오히려 코팅층을 이루는 더 귀한 금속인 니켈의 부식을 막음으로써 코팅층의 부식이 느려지게 된다. 그 후 기지재의 부식이 완료됨으로써 부식 전류가 더 적게 흐르게 된다. 이런 이유로 Fig 4에서 보이는 as-sprayed 코팅층의 부식전류가 1100℃에서 후열처리를 한 코팅층의 부식전류보다 적게 흐르게 하는 것으로 판단된다. 이러한 as-sprayed 코팅층의 단점은 봉공처리로 인해 보완될 수 있을 것으로 사료되며 이는 다음 연구에서 보고하기로 한다.

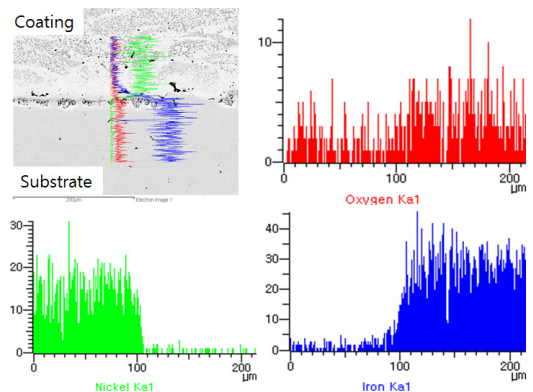
Fig. 7 Line profile of coating layer fusing treatment at 1100°C after corrosion test at pH 2

Fig 6과 7은 as-sprayed 코팅층과 1100°C의 후열처리 코팅층의 Line profile 결과이다. as-sprayed 코팅층에서 입자부분인 니켈과 기지재인 철의 계면에 산소가 주위보다 많은 양이 검출되는 것으

로 관통기공을 통해 기지재가 부식이 되었다는 것을 확인할 수 있다. 반면에 1100℃에서 후열처리가 된 코팅층의 Line profile 결과에서는 계면에서 산소가 상대적으로 많은 양이 검출되지 않은 것을 확인할 수 있으며 기지재부분에서 산소의 양이 많아지는 것은 시편 절삭후 기지재가 대기에 노출됨과 동시에 부식이 진행되어 산화가 일어났기 때문이다.
