적외선 열화상 카메라를 이용한 탄소강관 용접부 결함검출

Defect Detection of Carbon Steel Pipe Weld Area using Infrared Thermography Camera

Abstract – The piping system accounts for a large portion of the machinery structure of a plant, and is considered as a very important mechanical structure for plant safety. Accordingly, it is used in most energy plants in the nuclear, gas, and heavy chemical industries. In particular, the piping system for a nuclear plant is generally complicated and uses the reactor and its cooling system. The piping equipment is exposed to diverse loads such as weight, temperature, pressure, and seismic load from pipes and fluids, and is used to transfer steam, oil, and gas. In ultrasound infrared thermography, which is an active thermography technology, a 15-100 kHz ultrasound wave is applied to the subject, and the resulting heat from the defective parts is measured using a thermography camera. Because this technique can inspect a large area simultaneously and detect defects such as cracks and delamination in real time, it is used to detect defects in the new and renewable energy, car, and aerospace industries, and recently, in piping defect detection. In this study, ultrasound i

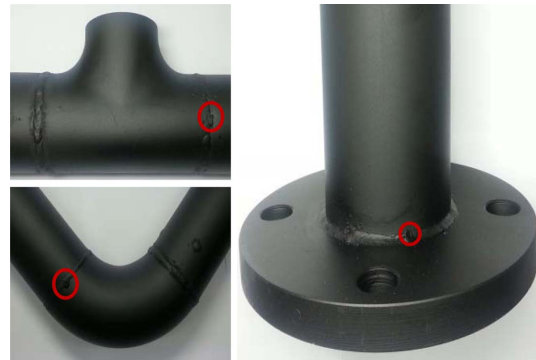
시험편은 원자력발전소 배관에 쓰이는 재질과 같은 탄소강관으로 채택하였으며, 직경이 65 mm, 두께 3 mm 직관과 이와 동일하도록 직경이 65 mm, 두께 3 mm의 90° 곡관, T분류관, 플랜지에 용접으로 접합하여 3개의 시험편을 제작 하였으며, Fig. 1과 같다. 붉은색 원으로 표시한 곳은 용접으로 접합한 부위에 드릴을 이용하여 인공적인 결함을 만든 곳을 표시한 것이며, 적외

Fig. 1. Specimens for ultrasound thermography imaging.

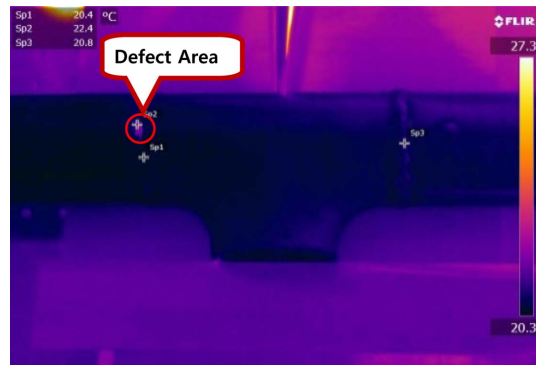
T분류관 용접부에 임의의 결함을 주었으며, 실험 중 진동으로 인한 시험편과 가진기의 움직임을 최소화 하며, 시험편으로 초음파 펄스가 최대한 입사 될 수 있도록 시험편과 혼을 밀착시켰다. 그 상태에서 30 KHz의 초음파 펄스를 35초 동안 5초 간격으로 인가하였으며, 그 결과 인공결함 부위인 Spot2에서 Hot spot이 발생하였다. 즉 Spot2가 결함이 없는 정상 부위 Spot1, Spot3보다 온도가 높아지는 것을 적외선 열화상 카메라를 통해 계측할 수 있었다. Fig. 4는 지그에 고정되어 밀착된 시험편과 혼의 모습 및 열화상 이미지를 보여주고 있다.

Fig. 4. Image of the ultrasonic thermography test for T type pipe.
