J. of The Korean Society for Aeronautical and Space Sciences 43(10), 928-935(2015)

## 상온접합 본딩이 있는 복합재 날개의 저온 구조시험

## Low Temperature Structural Tests of a Composite Wing with Room Temperature-Curing Adhesive Bond

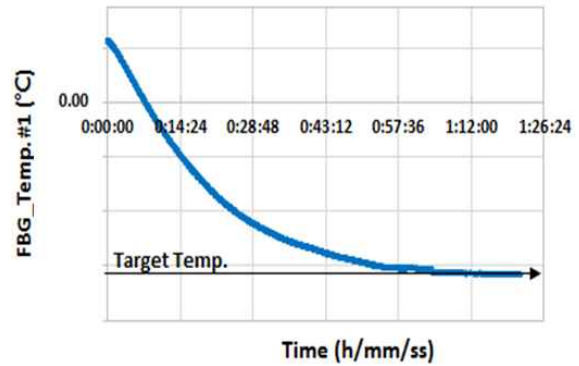
Fig. 9. Low-Temperature Conditioning Result of FBG Temperature Sensor

Figure 9는 저온환경을 모사하기 위하여 챔버를 냉각시키는 동안에 FBG센서를 이용하여 온도를 측정 한 결과이다. 온도를 측정하는 부위의 목표 온도 도달시간은 약 1시간 10분이 소요되었다. Fig. 10은 변형률 개관시험이 진행되는 동안 FBG센서로부터 측정된 변형률을 나타낸다. 변형률 개관시험은 최종 시험하중까지 총 5단계에 걸쳐 하중이 부가되며, 각 단계마다 유압작동기의 과도응답(Overshoot)이 나타나지만 시간이 지나면서 목표하중으로 안정화되는 것을 확인하였다. Fig. 10 (a)는 온도의 영향이 반영된 변형률을 나타내며, 저온환경에 의해 FBG\_Strain #1은  $-112.5 \mu\epsilon$ 의 열변형이 발생하였으며 FBG\_Strain #2는  $-67.83 \mu\epsilon$ 의 열변형이 발생하였다. Fig. 10 (b)는 온도를 보상하여 계산된 변형률을 나타내 결과이다. Fig. 8의 결과와 마찬가지로 시험체의 굽힘에 의해 보조스파 중립면을 기준으로 상부스킨과 가까운 영역에서는 최대  $102 \mu\epsilon$ 의 인장변형률이, 하부스킨과 가까운 영역에서는 최대  $-82 \mu\epsilon$ 의 압축변형률이 발생하였다.

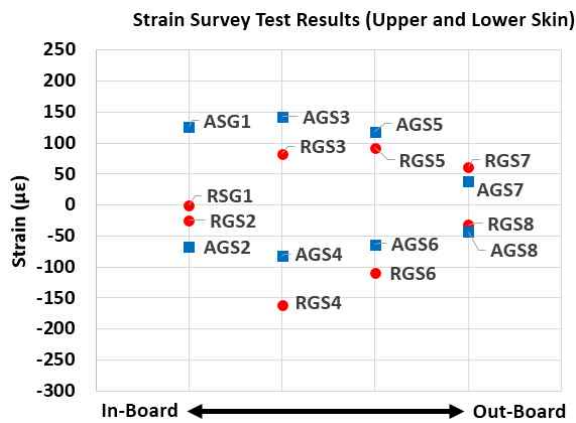
Fig. 8. Strain Values of Aux and Rear Spars at Survey Test

Figure 8은 변형률 개관시험 결과로부터 측정된 보조스파(ASG) 및 후방스파(RSG)의 변형률을 나타낸 것이다. 스킨과 마찬가지로 시험체의 굽힘에 의해 스파 웹면의 중립면을 기준으로 상부스킨과 가까운 영역에는 최대 143  $\mu\epsilon$ 의 인장변형률이 발생하였으며 하부스킨과 가까운 영역에는 최대 -161  $\mu\epsilon$ 의 압축변형률이 발생하였다. 보조스파에서는 점검창이 위치한 스테이션의 ASG3 및 ASG4에서 가장 큰 수준의 변형률이 발생하였으며, 아웃보드(Outboard)의 ASG7 및 ASG8에서 각각 38.5  $\mu\epsilon$  및 -43.6  $\mu\epsilon$ 으로 가장 낮은 수준의 변형률이 발생하였다. 후방스파에서는 날개뿌리와 가장 가까운 영역의 RSG1 및 RSG2에서 0.1  $\mu\epsilon$  및 -24.6  $\mu\epsilon$ 으로 가장 낮은 수준의 변형률이 발생하였으며 이는 보조스파와는 다른 양상이다. 스킨에서 측정된 변형률과 마찬가지로 이 영역에서는 비교적 낮은 수준의 하중이 작용되는 영역임을 판단하였다.

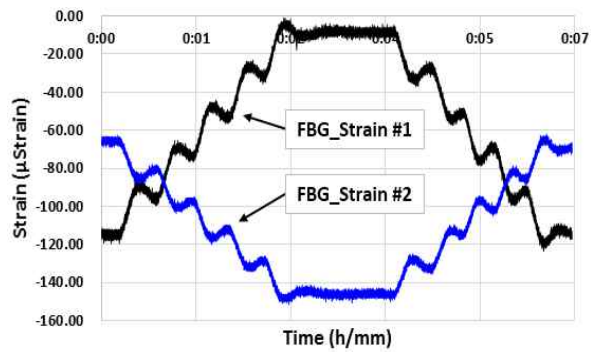
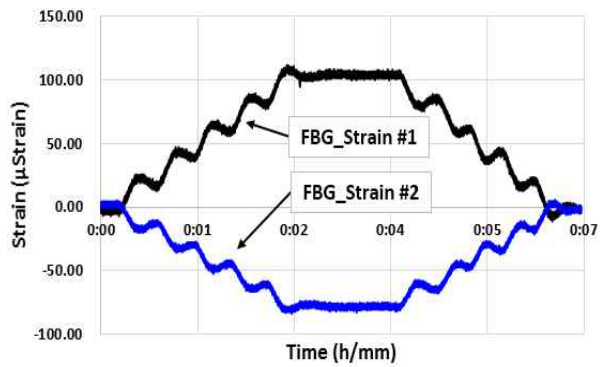
(a) Without Temperature Compensation

(b) With Temperature Compensation

Fig. 10. Strain Values of FBG Sensors at Strain Survey Test

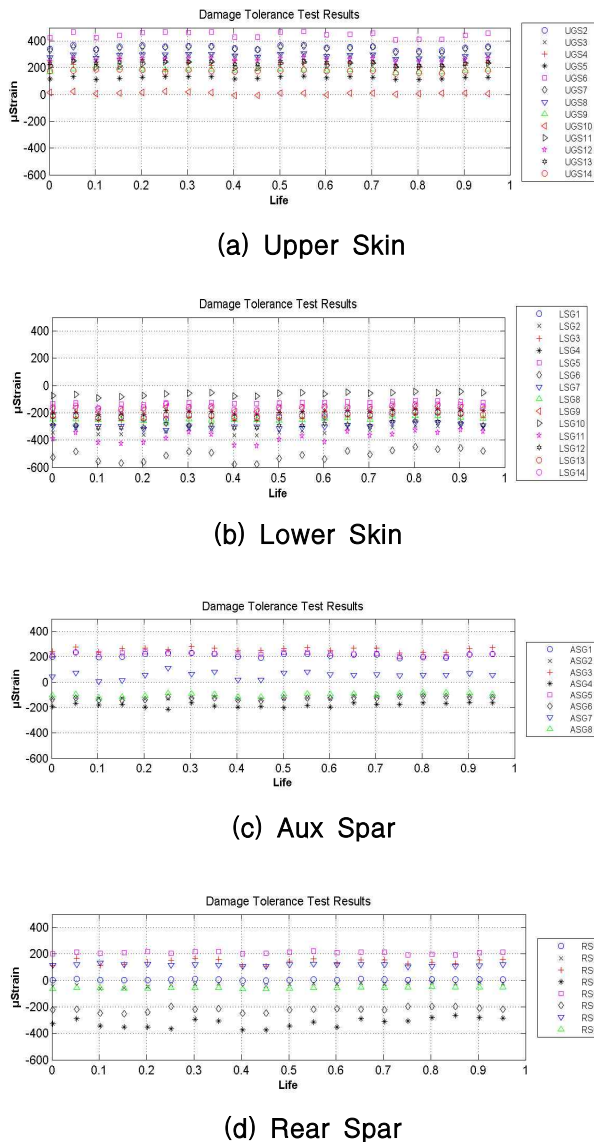
Fig. 11. Strain Values of Strain Gauges for a Unique Load Condition at Damage Tolerance Test

복합재 날개에 인위적인 BVID를 적용하고 1배 수명에 해당하는 하중 스펙트럼을 저온환경에서 부가하여 손상허용시험을 수행하였다. Fig. 11은 시험을 수행하는 동안에 반복되는 여러 가지 하중조건들 중에서 변형률 개관시험에서 사용된 하중조건에 대해서만 나타난 시험결과이다. 전반적으로 시험이 종료될 때 까지 측정된 변형률은 증가하거나 감소

Figure 11 (b)의 LSG6 및 LSG11에서 측정된 변형률은 각각  $-578 \sim -450 \mu\epsilon$  및  $-441 \sim -321 \mu\epsilon$ 의 범위로 변화하며, 다른 위치에서 측정된 변형률보다 상대적으로 변화하는 폭이 크게 나타났다. 변형률 게이지의 위치를 고려하였을 때, 하부스킨에 위치한 점검창과 매우 가까운 위치이며, 다른 영역과는 달리 컷아웃(Cutout)과 같은 불연속적인 형상을 갖는 이유로 하중경로가 달라지는 영역이다. 특히 점검창 및 점검창 프레임의 재질은 알루미늄이기 때문에 복

합재료와 다른 열팽창계수로 인하여 시험온도의 안정화 시간도 이러한 변화를 나타낸 하나의 요인으로 추정하였다. 따라서 동일한 하중이 반복되더라도 이 영역에서는 하중경로 및 온도 안정화 영향이 다른 영역보다 비교적 더 민감하다는 것으로 판단하였다. 또한 점검창과 가까운 곳에 위치한 Fig. 11. (d)의 RSG4 에서도  $-372 \sim -264 \mu\epsilon$ 의 범위로 변화하면서 이와 유사한 경향이 나타나는 것을 확인하였다.

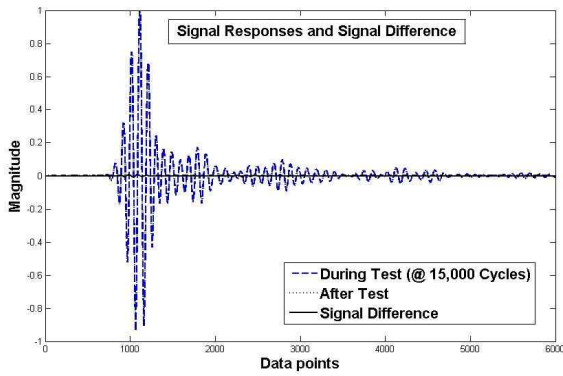
Fig. 13. Signal Responses of Sensor Cluster 1 for 20 kHz Wavelet Signal

Figure 13은 센서군 1에서 발생시킨 20 kHz의 유도초음파에 대한 신호응답이며, 유도초음파 인가 시 5개의 Peak를 가진 정현파에 Toneburst 파형을 사용하였다[5]. 측정 시점은 시험 중(약 15,000 사이클) 및 시험 후이며, 두 신호의 차이를 같이 나타내었다. 진폭의 차이가 발생한 것이 손상의 변화나 발생에 기인한 것인지, 또는 시험 중 부가된 하중에 의한 시험체의 변형에 기인한 것인지 확인하기 위하여 인위적인 손상을 모사한 시험결과를 Fig. 14와 같이 비교하였다. 손상을 모사하기 위해서 직경 10 mm 내외의 금속재 너트에 왁스를 도포하여 스

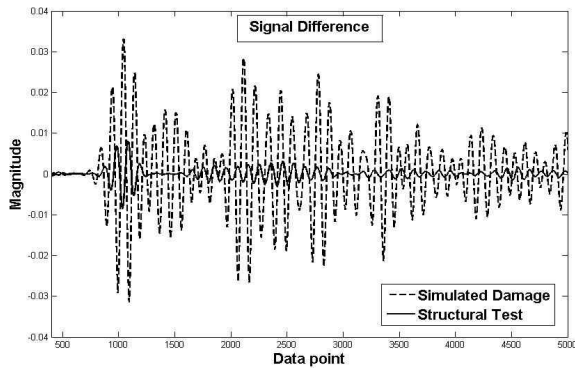
Fig. 14. Comparison of Signal Differences of Simulated Damage and Structural Test

킨에 부착하고 압전 구동기/센서로부터 신호를 측정하였다. 실선으로 나타낸 그래프는 구조시험으로부터 측정된 신호차이이며 점선으로 나타낸 그래프는 모사된 손상으로부터 측정된 신호차이이다.

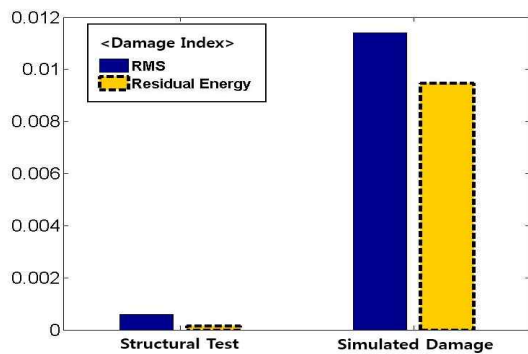
Fig. 15. Comparison of Damage Index for Structural Test and Simulated Damage

및 잔류에너지를 손상지수(Damage Index)로 계산하여 Fig. 15에 나타내었다. 손상지수는 손상의 형태나 크기가 어느 정도 변하였는지를 나타내는 지표이며, 측정된 신호차이에 대한 손상지수를 상대적으로 비교하여 손상의 변화여부를 판단하기 위하여 적용하였다. 구조시험결과로 계산된 RMS와 잔류에너지는 손상모사시험으로 계산된 값에 대하여 각각 5 % 및 3 % 이하인 것으로 확인되었다.

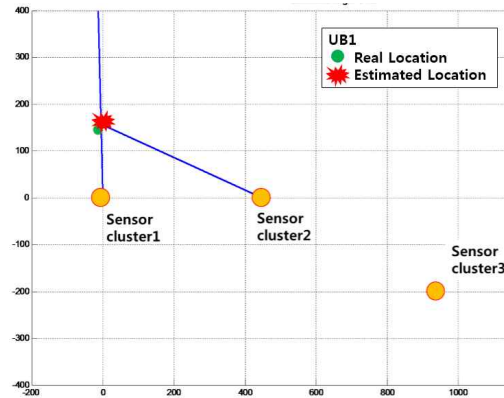
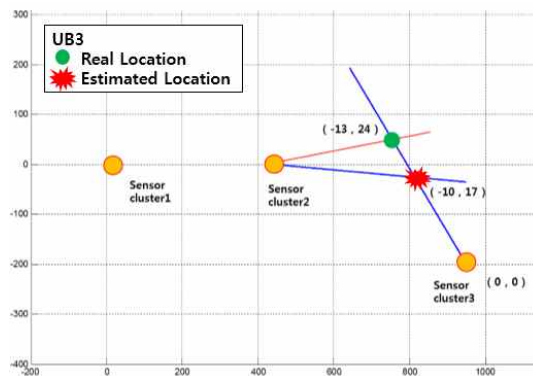
(a) Estimated Location of UB1

(b) Estimated Location of UB2

(c) Estimated Location of UB3

Fig. 16. Estimated Locations of BVIDs

Figure 16은 각 센서군을 이용하여 추정된 손상위치를 나타낸 것이다. Fig. 16 (a) 및 (b)는 센서군 1 및 2를 이용하여 UB1 및 UB2의 추정위치를 나타낸 것이며, 추정오차는 직선거리로 각각 5 및 32 mm로 확인되었다.

Figure 16 (c)는 센서군 2 및 3을 이용하여 UB3의 위치를 추정된 결과이며, 추정오차는 직선거리로 76 mm로 확인되었다. UB3의 위치추정오차가 제일 크게 확인되었으며, 이는 센서군 3에서는 손상의 위치를 정확하게 추정하였지만, 센서군 2에서는 압전구동기에서 발생시킨 유도초음파가 스파 및 리브와 같은 내부구조물의 영향에 의해서 정확한 위치추정을 하지 못한 것으로 판단하였다. 따라서 UB3의 부정확한 위치추정 결과로부터 센서군 2의 배치설계가 부적합한 것으로 판단하였다.
