# 레이저 초음파 기반 구조 건전성 관리 기술

이영준, 이정률\*

(한국과학기술원 항공우주공학과)

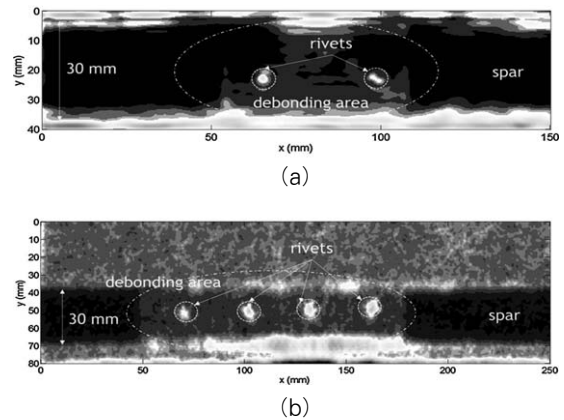
그림 4 스캔영역 1(a) 및 2(b)의 파동장 에너지 맵핑 결과

수집된 신호는 그림 3에 도식화 된 wavenumber filtering algorithm에 따라 처리 분석되었으며<sup>(2)</sup>, 파동장 에너지 맵핑을 수행한 결과는 그림 4와 같다. 날개 스킨과 날개보가 강하게 접합된 부위는 높은 에너지 수준을 보이며 반대로 접착분리가 일어난 영역은 낮은 에너지 수준을 보임을 알 수 있다.

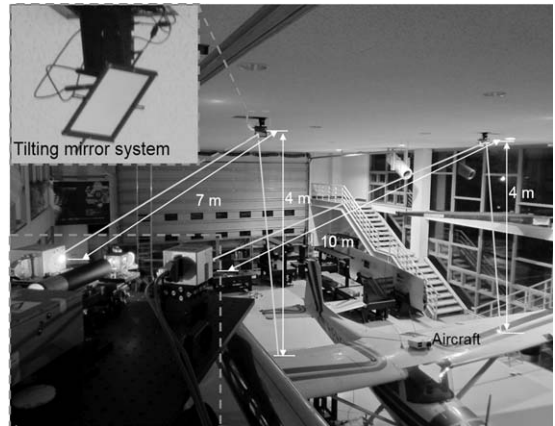
구성된 복수 영역 동시 검사 시스템은 실제 항공  
기 검사 환경을 최대한 유사하게 모사하고자 정비  
고 내부에 설치되었으며 정비고 내에 입고된  
Cessna C-150 항공기를 대상으로 검사를 실시하였  
다. 그림 6에 표시된 바와 같이 분할된 레이저를  
검사영역을 따라 조사할 두 개의 틸팅 미러가 정  
비고 천정에 설치되었으며 UPI 시스템으로부터  
각각의 미러의 거리는 7 m 및 10 m 이고 미러와 피  
검사체간의 거리는 4 m이다. 검사는 두께 0.5 mm  
의 항공기 좌우측 주익 상부 스킨을 대상으로 수  
행되었으며 각각 200 mm × 200 mm 크기의 영역  
에 대해 0.5 mm 간격으로 레이저를 조사하였다.

그림 6 정비고 내에 설치된 복수 영역 동시 검사 시스템

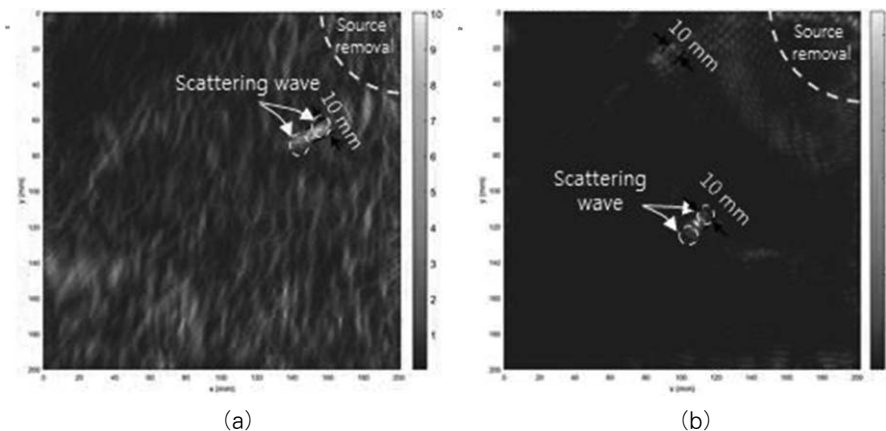
그림 7 에너지 맵핑을 통한 결함 초음파 신호 영상화 결과. (a) 좌측, (b) 우측

해당 피검사체인 스킨은 알루미늄 합금으로 구성되었다. 알루미늄의 경우 복합재와 달리 펄스 반복 속도가 증가함에 따라 반향(reverberation) 현상을 보인다. Chia의 연구에 의하면<sup>(4)</sup> 알루미늄의 반향효과는 카본 복합재 보다 크게 나타나며, 두께 0.5 mm의 알루미늄 판재의 경우 반향 효과의 표준편차는 PRF 20 Hz에서 0으로 나타났고 PRF 100 Hz에서는 0.02로 나타났다. 이 실험은 0.2, 1, 2, 3, 4, 5, 10 및 20 kHz PRF의 속도로 발생된 초음파 신호를 영상화하여 비교하였으며 이중 3 kHz PRF에서 그림 7과 같이 좌우측 모두 양호하게 결함을 식별할 수 있었다. 3 kHz PRF의 속도로 검사에 소요된 시간은 53.3초로 비교적 낮은 펄스 반복 속도에서도 충분히 빠른 검사속도를 보여주고 있다.

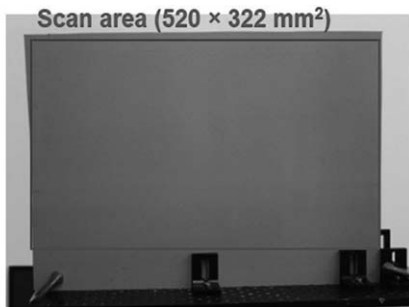
그림 12 CFRP 허니콤 샌드위치 구조. (a) 전면, (b) 후면, (c) 측면

그림 12의 시편은 UAV 스킨 판재에 사용되는 CFRP 허니콤 구조로 CFRP 판재와 Nomex 허니콤으로 구성되어 있다. CFRP 판재와 코어의 두께는 각각 0.4363 mm 와 6.35 mm 이다. 그림 12(a)에 보이는 바와 같이 520 mm × 322 mm 영역에 대해 0.52 mm 간격으로 5.52 mJ의 펄스 에너지와 700 Hz의 펄스 반복 속도로 스캔하였으며 수집된 초음파 신호는 50 kHz ~ 200 kHz의 밴드패스 필터를 통해 처리되었다. 검사 결과 그림 13의 10.238  $\mu$ s 시점 FF PE UWPI 영상 정지화면을 통해 층간 겹침 결함(prepreg overlap)이 관찰되었다.
