## 흔들림 보정을 통한 고해상 사이드스캔소나의 데이터 관리기법 연구

# A Study of Data Management Methods through Shake Correction of Underwater Investigation Using High Resolution Side Scan SONAR

**Abstract:** In the case of the side scan sonar operated by the towing method, the underwater structure electric jig was developed because there is a difficulty in the cross-sectional survey that the user wants when conducting the survey. However, in the case of the sound wave photographing method using the electric jig, since the boat and the sonar behaves as one body, data distortion has occurred due to various problems according to working environment, such as, the rolling phenomenon of the boat due to the wave and the fluctuation of the sonic image due to the inoperability of the boat driver. Therefore, in order to solve the image blurring caused by the operation of the equipment for underwater survey of the existing side scan sonar, in this research, the program was supplemented to enable the shake correction by attaching the shake correction sensor and developing the shake correction algorithm. In order to verify the improvement of the sonar data resolution, the sonic images before and after the shake correct

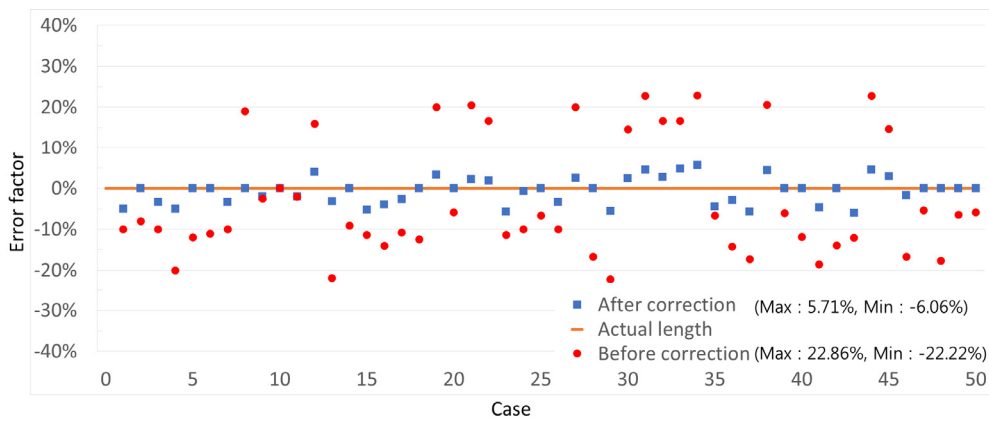
**Fig. 7** PostScan confirmation video and diver confirmation video distance scatter

따른 오차율을 알 수 있었다. 앞서 말한 것과 같이 흔들림 센서가 미부착된 보정 전 음파영상과 흔들림 센서가 부착된 보정 후 음파영상을 비교하였다. 또한, 손상의심부에 잠수부를 투입하여 실제 손상길이 및 수심을 측정하여 분석하였는데, SSS를 통해 촬영된 음파영상을 PostScan으로 확인한 손상길이 및 수심을 잠수사가 측정한 실제 길이에 대한 오차율을 구하였다. 보정 전과 보정 후 촬영된 음파영상을 PostScan으로 확인한 결과 평균 오차율은 각각 12.92%, 2.75%로 흔들림 센서를 통한 보정으로 오차율을 10.17% 줄일 수 있었다. Table 4은 흔들림 센서 유·무에 따른 현장조사 오차율을 나타낸다. Fig. 7은 보정 전·후 50개의 표본에 대한 오차율 분포도를 나타낸다. 보정 전 오차 범위는 -22.22%에서 22.86%를 나타내며, 보정 후 오차범위는 -6.06%에서 5.71%로 나타났다.
