저수지 제체 내 배수통관의 누수로 인한 파이핑 분석

Piping Analysis of Reservoir Embankment due to Leakage of Buried Box Culvert

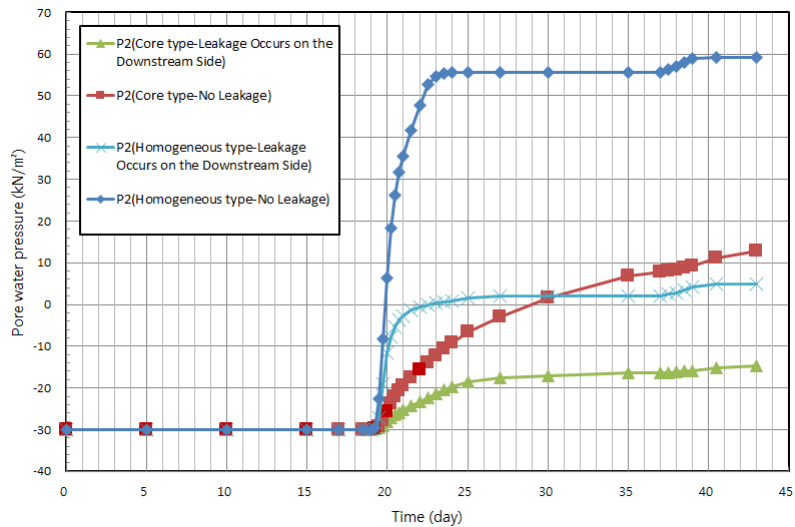
Fig. 15. Change of Pore Water Pressure at Location P2

Fig. 15는 하류측 누수 발생 여부에 따른 P2의 간극수압 변화를 나타낸 것으로 균일형 단면에서는 누수가 발생하면 간극수압은 급속하게 감소하는 경향을 보인 반면, 코어형 단면에서는 정의 간극수압을 보이지 않고 있어 하류측 누수 발생 시 중심 코어부의 존재가 제체의 침투 안정에 중요한 역할을 하고 있음을 확인할 수 있다.
