## 경상남도에서 발생한 암반사면의 파괴유형 연구

# Investigations on the Failure Modes of Rock Slopes in Gyeongsangnam-do

Choon-Sik Park<sup>1\*</sup> and Jung-Chul Ha<sup>2</sup>

The purpose of this study is to identify the collapse characteristics by analyzing various factors causing collapse based on field survey and existing data on rock slopes occurring in the construction of roads and industrial complexes in Gyeongsangnam - do area. In the case of the slope where the slope has been directly surveyed, the analysis of the collapse characteristics can be used for the prediction and prevention of slope failure through the continuous collection of the slope data, database construction, management and analysis. The evaluation items used in the collapse characteristics of slope were selected among the items that can be regarded as objective evaluation items among the overlapping factors by comparing the evaluation items frequently used for the evaluation of the existing slope stability among various factors. The type of destruction of the rock slope depends on the type of carcass of the bedrock, such as planar fracture, wedge fracture, onho fracture, and conduction fracture, which are different from

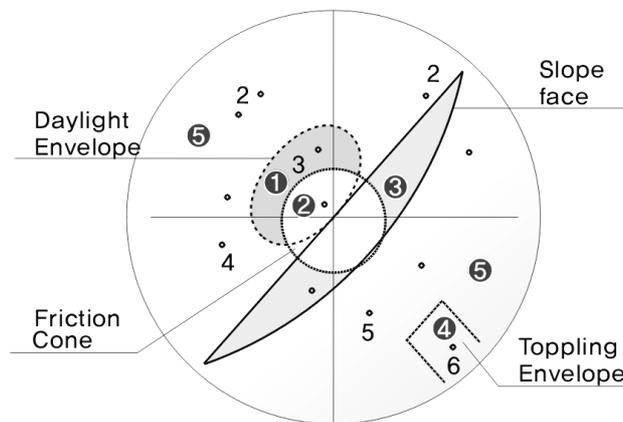
Fig. 1. How to review by region

Fig. 1에서 ①지역은 불연속면의 기울기가 마찰각보다 큰 Daylight로서 불안정한 지역에 해당하며 ②지역은 불연속면의 기울기가 마찰각보다 작은 Daylight로서 안정한 지역에 해당하고 ③지역은 불연속면의 기울기가 마찰각보다 작으며, Daylight도 아닌 안정한 지역에 해당한다.

④지역은 Toppling 붕괴 위험성이 잠재된 불안정한 지역이며 ⑤지역은 불연속면의 기울기가 마찰각보다 크더라도 Daylight나

Toppling Envelope이 아니므로 안정한 지역에 해당한다.

평사투영법은 3차원의 암반형상을 2차원의 평면상으로 투영하여 절개면(Slope)에 대한 암반의 활동성을 정성적으로 분석하는 방법으로 대원(Great Circle, 썩기파괴의 가능성 예측)과 극점(Pole, 평면 및 전도파괴의 가능성 예측)으로 해석하는 두 가지 방법으로 대별되며, 대원투영법은 썩기파괴에 대한 안정성을 분석하고, 극점 투영법은 평면파괴 및 전도파괴에 대한 안정성 분석을 하며 Fig. 1과 같이 각 지역별로 검토하여야 한다.

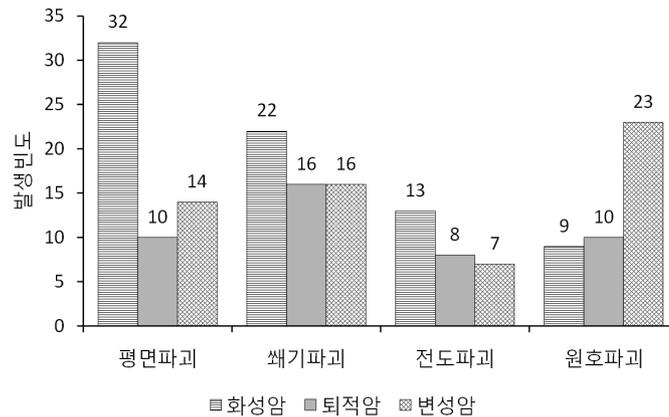
**Fig. 2.** Frequency of occurrence by type of destruction type according to rock type

본 연구에서 암종에 따른 파괴유형 분석을 실시하였다. 크게 성인에 따라 암종은 일반적으로 넓게 분류하는 화성 기원인 마그마 작용에 의해 형성된 화성암(화산암 포함), 퇴적 작용에 의해 형성된 퇴적암, 화성암이나 퇴적암이 접촉 변성되어 형성된 변성암으로만 분류하였으며 그 결과는 다음 Table 2와 같으며 암종에 따른 파괴유형별 발생 빈도는 Fig. 2에 나타내었다.

Table 2에서와 같이 화성암의 붕괴 사면은 76개소, 퇴적암의 붕괴 사면은 44개소, 변성암의 붕괴사면은 60개소이며 이들 각 암종에 대하여 파괴유형을 분석한 결과 화성암에서는 평면파괴(42%)와 썰기파괴(29%)가 주로 발생하며, 전도파괴(17%)와 원호파괴(12%)도 발생하는 것으로 분석되었다.

암종에 따른 파괴유형을 분석하면, 퇴적암에서는 평면파괴(23%), 썰기파괴(36%), 원호파괴(23%)가 비슷한 수치로 발생하며 전도파괴(18%)가 가장 적게 발생하는 것으로 확인되었다. 변성암에서는 원호파괴(38%)가 가장 우세하게 나타나며 평면파괴(23%), 썰기파괴(27%)로 비슷한 수치로 발생하고 있으며 전도파괴(12%)로 가장 적게 발생하고 있다.

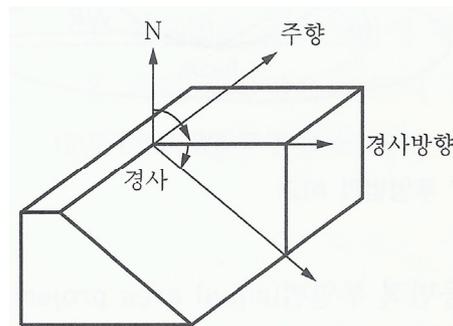
Fig. 3. Definition of discontinuity direction

주향(酒香)은 성층면과 수평면의 교선의 방향을 말하며, 이 방향은 북을 기준으로 하여 나타낸다. 주향의 표시방법은 주향선이 북으로부터  $30^\circ$  동쪽으로 기울어져 있으면 N30E, 북북쪽에서 서쪽으로  $45^\circ$  기울어져 있으면 N45W로 표시한다. 경사는 성층면이 주향선과 직각을 이루며 수평면과 이루는 각이 최대한 각을 나타낸다. 이 경사가 가리키는 방향을 경사 방향이라고 한다.

수평으로 퇴적된 지층이 지각변동으로 지층이 경사지게 되었을 때, 그 성층면의 기울어진 형태를 나타내기 위해 Fig. 3과 같이 주향과 경사로 표시한다.

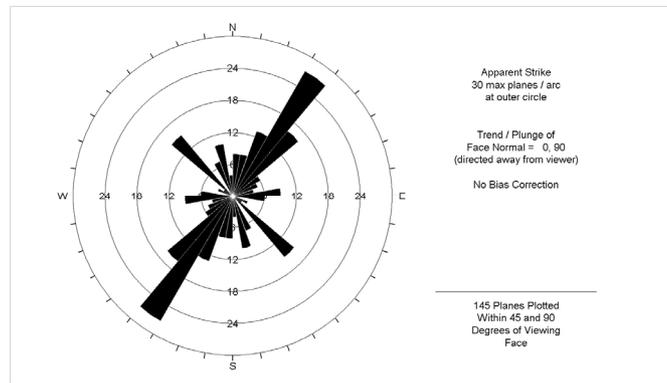
Fig. 4. Directional analysis of whole slope

Fig. 4에서 보여 지는 바와 같이 전체 사면의 방향성은 30~40°(DIP/DIP direction) 방향으로 형성되었고, 화성암, 퇴적암, 변성암 사면에 대한 사면 방향성은 Fig. 5~7에 나타내었다.

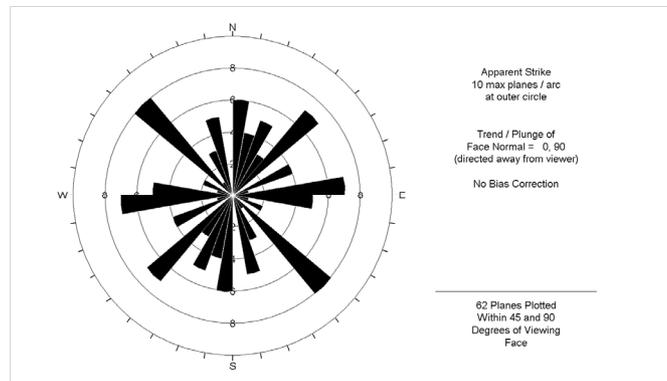
Fig. 5. Directional analysis of igneous rock slope

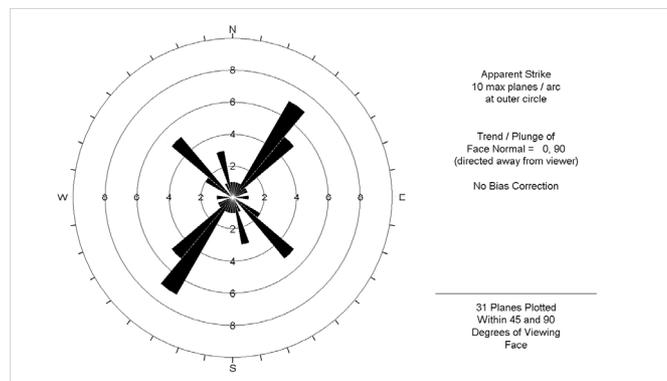
Fig. 6. Directional analysis of sedimentary rock slope

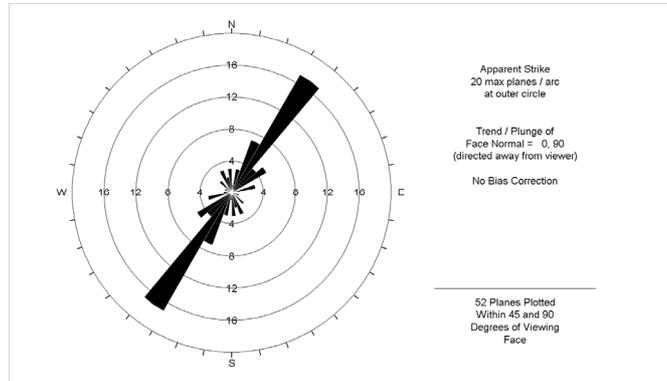
Fig. 7. Directional analysis of metamorphic rock slope

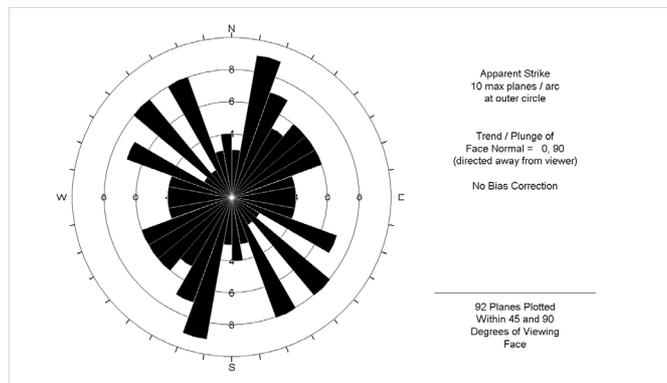
Fig. 8. Directional analysis of joint plane

사면에 발달되어 있는 주절리면을 DIPS(Ver5.0) 프로그램을 이용하여 Fig. 8과 같이 분석한 결과 10~70°(DIP/DIP direction)로 발달하여 있다. 이는 사면의 방향을 기준으로 약 ± 20~30°(DIP/DIP direction)내외의 차이를 보이는 것으로 분석되었다.

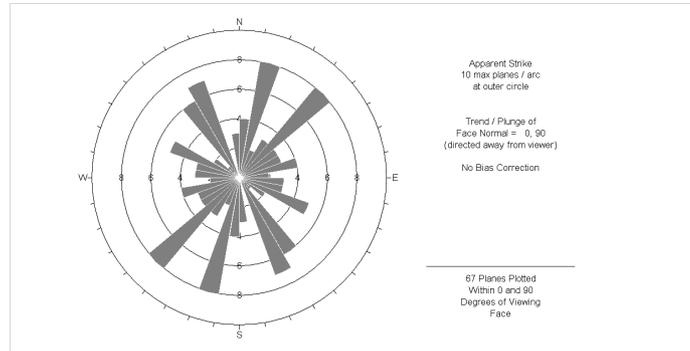
Fig. 9. Directional Analysis of Joint Surface of Iwasin Rock Slope

Fig. 9~11과 같이 암종별 방향성을 분석한 결과, 화성암의 경우 주로 주절리면이 10~20°, 40~50° 방향이 우세하고 310~330° 방향도 발달하고 있는 것으로 측정되었다. 퇴적암의 경우 구재의 방향이 특징적으로 나타나고 있는데 이는 경상분지 퇴적암의 특징을 잘 나타낸 것으로 주절리면이 20~30° 방향이 우세하고 310~320° 방향도 발달하고 있는 것으로 측정되었다. 그리고 변성암의 경우 특징적인 방향성을 나타내지 않고 여러 방향에서 평면파괴를 일으키는 것으로 측정되었다.

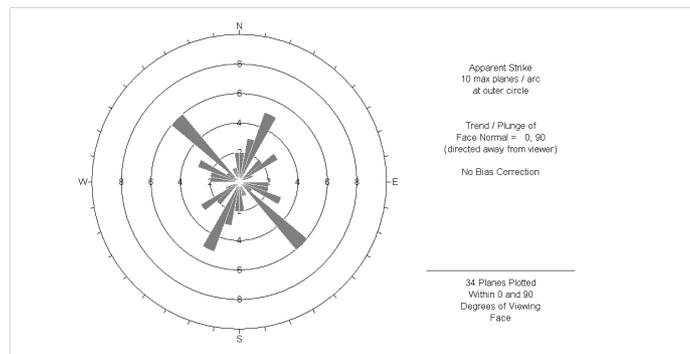
Fig. 10. Directional Analysis of Joint Surface of Sedimentary Rock Slope

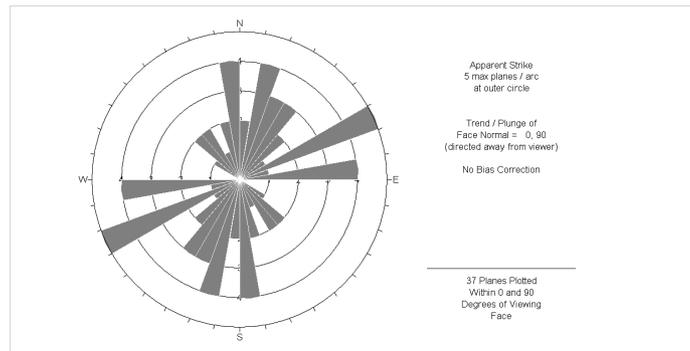
Fig. 11. Directional Analysis of Joint Surface of Metamorphic Rock Slope

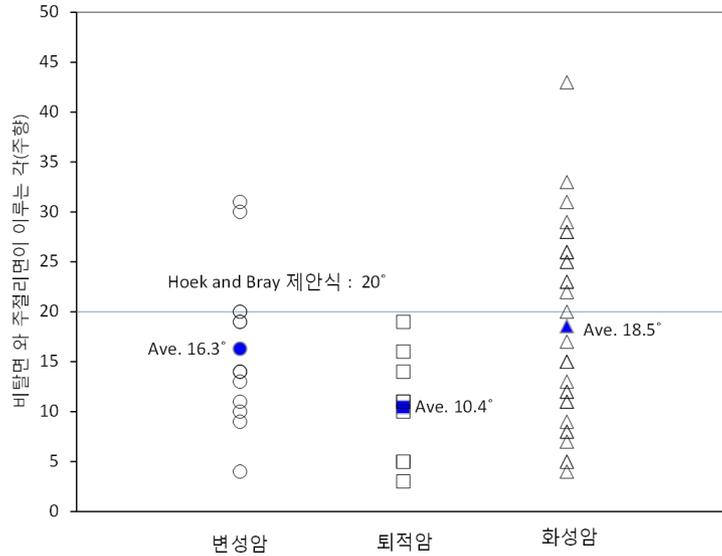
Fig. 12. Analysis of angles between slopes and joint faces (Strike)

Fig. 12과 Fig. 13와 같이 사면의 방향과 주절리면의 방향이 이루는 각을 암종별로 분석해 보면 화성암의 경우 0~30°, 변성암의 경우 11~20°, 퇴적암의 경우 0~20°일 때 평면파괴가 주로 발생하는 것으로 분석되었다.

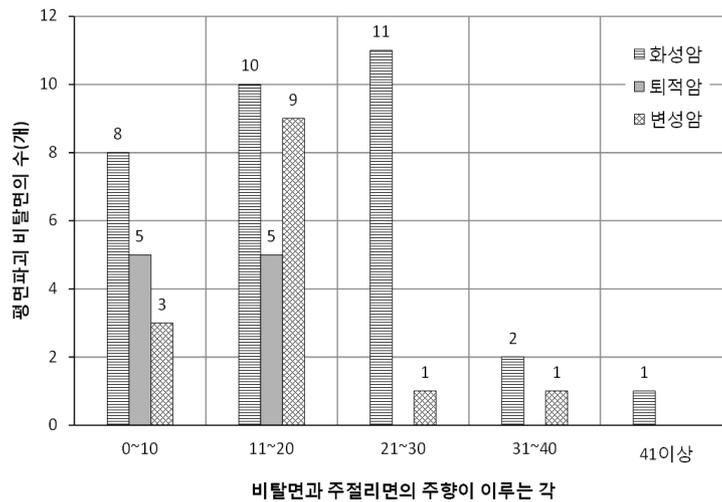
Fig. 13. An analysis of the angle between slopes and joint faces of bedrock (Strike)

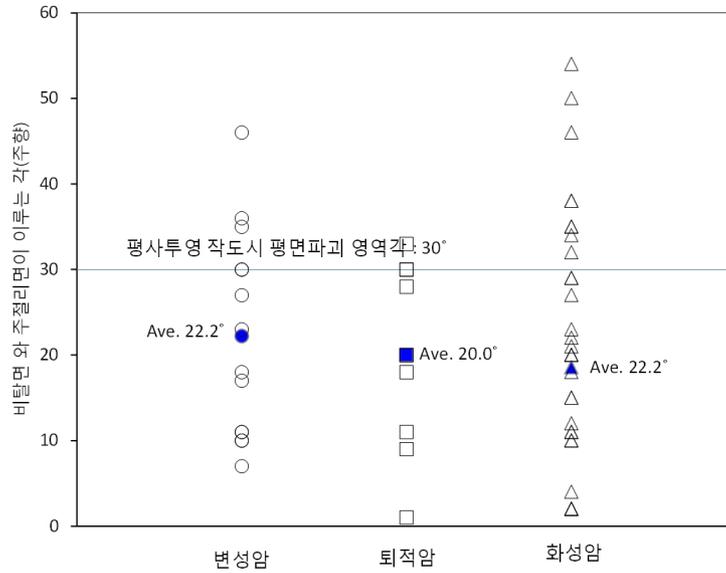
Fig. 14. Analysis of angles between slopes and joint faces (Dip)

경사조건1 사면과 주절리면의 경사가 이루는 각에 대해서도 분석을 실시하였으며 그 결과는 다음 Fig. 14~15와 같다.

화성암의 경우 주로 0~20° 내외의 각에서 평면파괴가 주로 발생하며 퇴적암은 10~30°, 변성암은 0~30°의 각에서 평면파괴가 주로 발생한 것으로 분석되었다. 40°가 넘는 각에서 평면 파괴가 발생한 지역은 암괴의 모양, 거칠기 등 여러 가지 요인에 의하여 발생하였으나 대체적으로 0~40° 이내의 각에서 평면파괴가 발생하는 것으로 분석되었다.

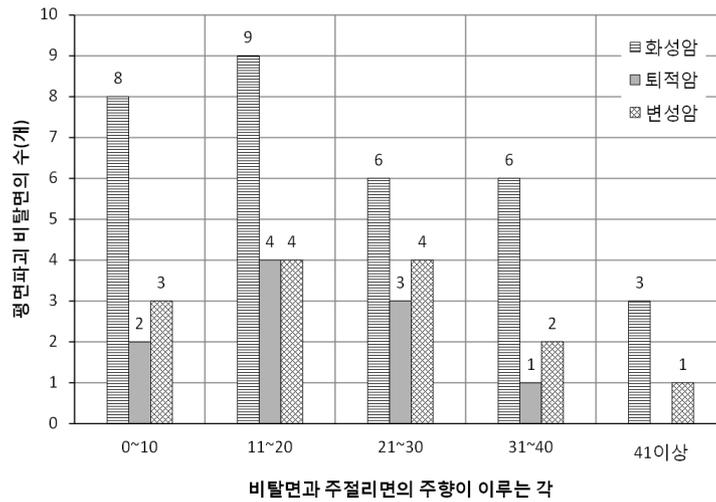
Fig. 15. An analysis of the angle between slopes and joint faces of bedrock (Dip)
