수질-P13

시화호 수문개방에 따른 수질변화

군산대학교 토목환경공학부

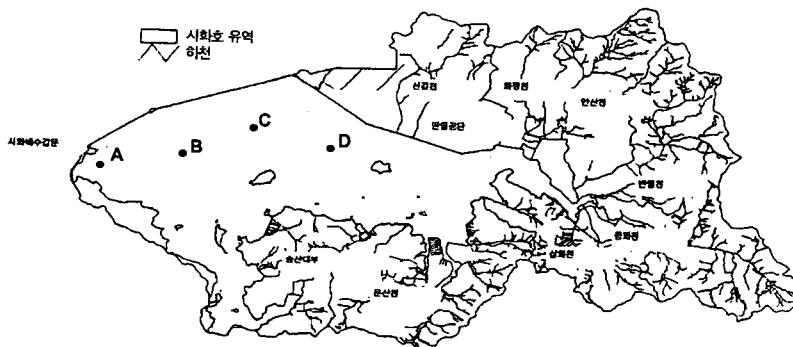
Fig. 1. Locations of sampling stations.

시화호의 수문 개방후의 호내 수질변화를 평가하기 위하여 2000년 9월부터 2001년 6월까지 계절별 수질조사를 행하였다. 조사지점은 배수갑문 입구부에서 호내로 직선적으로 4지점을 선정하여 표층수와 저층수를 채수하여 수질조사를 행하였다(Fig.1). 그리고 수문개방에 따른 수질의 연속적인 변화특성을 보기 위하여 배수갑문 입구인 지점 1과 가장 안쪽지점인 지점 4에 수질모니터링시스템(YSI-6900)을 보름동안 설치하여 수질의 연속적인 변화특성을 조사하였다.
