소프트카피 사진측량에 의한 위험사면 지표변위 측정

A Study on the Measurement of Slope by Softcopy Photogrammetry

배상호¹⁾, Bae, Sang-Ho · 윤희천²⁾, Yoon Hee-cheon · 엄대용³⁾, Um Dae-yong

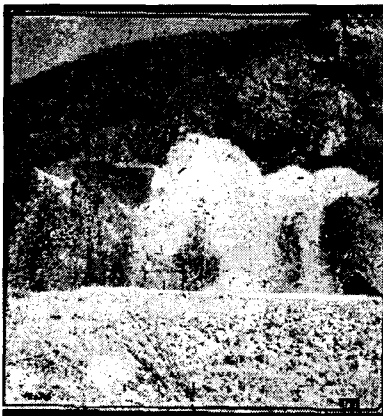
그림 2. 좌측 영상

소프트카피 사진측량을 위한 입체 영상은 대상물의 전면 300m 정도에서 획득하였다. 기준점은 무-타겟 측정기기를 사용하여 6점을 취하였다. 입체 영상을 분석하기 위해 60mm×60mm 필름(3800×3800화소)을 15μm(40Mb)로 스캔하였다.

현장에서 직각수평촬영을 위해 사면 하상 바닥부를 수평선으로 설정하고 대상물의 중복도를 고려하여 촬영하였다. 그 결과, 2°정도 수렴한 영상이 얻어졌으나 해석에는 무리가 없었다. 그림 2와 그림 3은 해석 대상면에 대해 기선거리를 40m 정도로 하여 획득한 입체영상을 나타낸 것이다.
