P시 K동 매립지는 바닥에 차수막이나 침출수집수시설을 갖추지 않은 비위생매립지 형태로서 '90년부터 매립하기 시작하여 '94년까지 약 4년간 일반폐기물을 매립하였다. 매립면적은 18,205m²이고 매립심도가 약 4.7~5.7m로 조사되어 매립용량은 89,205m³으로 조사되었다. 또한, 매립지내 시설에는 가스포집공이 11개 기설치되어 있고 지하수 검사정이 3개 설치되어 있고 매립지 주변에는 배수로가 설치되어 있다. 현재 매립지는 인근주민들이 텃밭으로 이용하고 있으며 주변지역의 대부분은 농지로 사용되고 있으며 근처에는 하천이 흐르고 있다

3. 정밀조사 결과

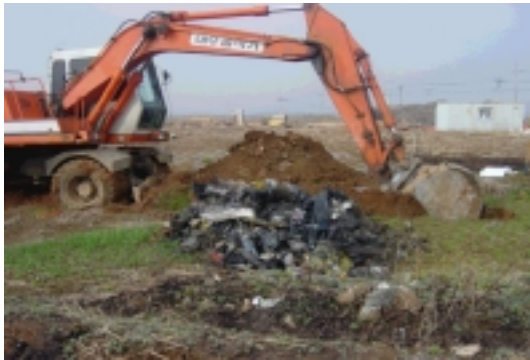
그림 1. 매립지내 폐기물 채취

본 매립지의 4지점에서의 매립폐기물을 채취하여 인력선별에 의해 성상조사를 한 결과, 토사 및 기타류가 45.10~64.68%로 가장 높게 나타났는데 이는 복토재의 영향때문인 것으로 생각되며 생분해성 물질인 음식물류는 대부분 분해되어 거의 검출되지 않아 비교적 매립폐기물의 안정화 단계에 있음을 확인할 수 있었다. 그 밖의 난분해성 물질인 비닐 및 플라스틱류가 13.26~30.74%로 나타났으며 종이류, 목재류, 섬유류, 고무류 등도 일부 검출되어 장기간에 걸친 느린 분해가 예상된다.

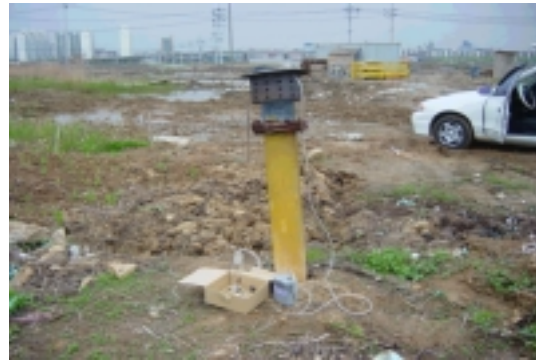
그림 2. 매립지내 가스채취

본 매립지 가스를 채취하여 조사한 결과, 모든 지점에 걸쳐 질소가 68.63~76.56%로 높게 나타났으며 산소는 16.97~19.19%의 범위로 나타나 주류를 이루고 있다. 그 밖의 메탄 및 이산화탄소는 각각 3.13~10.88%, 2.14~2.99%로 나타났는데, 이는 매립이 활발할 때의 메탄 55%, 이산화탄소 45%의 값보다 훨씬 낮게 나타나고 질소 및 산소의 발생비율이 증가하는 것으로 보아 매립가스의 제V기에 접어 든 것을 알 수 있다. 황화수소는 폐기물 매립지에서 발생하는 전형적인 성분으로 눈, 호흡기 등에 자극을 주고 매우 심한 악취를 내는 가스로서 본 채취지점내 가스에는 모두 불검출되었으며, 암모니아가스는 모두 1ppm 미만으로 악취물질배출허용기준인 2ppm 이하로 나타났다.

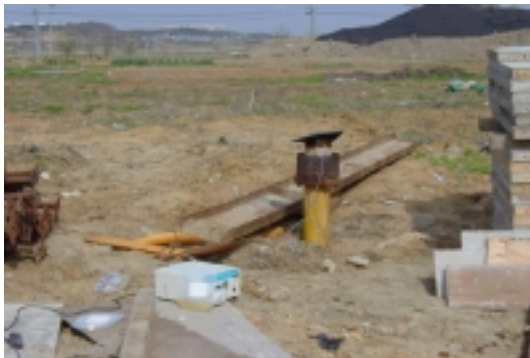
그림 3. 매립지내 침출수 채취

본 매립지의 경우, 비위생매립 형태로 침출수집수정이 설치되어 있지 않아 가스집수정으로 유입된 매립지내 침출수를 채수하여 분석하였다. 분석결과, pH는 중성으로 나타났으며 BOD 및 COD_{Cr}의 값들이 각각 46~67 mg/L, 368~561 mg/L범위로 나타났으며 다른 항목들은 모두 침출수 허용기준 '나지역'을 만족시키고 있다. BOD와 COD의 비율로 침출수 안정도를 평가하면 일반적으로 BOD/COD_{Cr} 비가 0.05~0.2이면 숙성단계, 0.1이하이면 안정된 것으로 평가되는 바, 군문동 침출수는 0.12 정도로 나타났다.

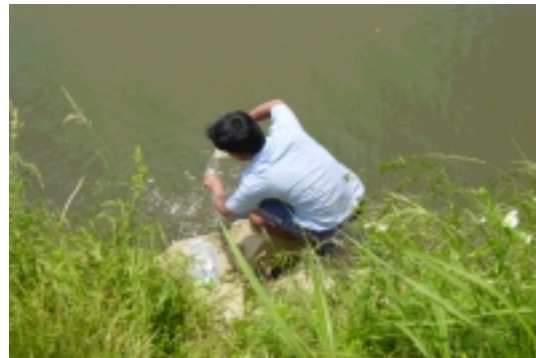
그림 4. 매립지주변 하천수 채취

매립지 주변의 하천에 대하여 지표수 조사를 실시한 결과, 모든 하천의 pH는 중성을 띠었으며 BOD는 3.6~9.4 mg/L의 범위이며 부유물질(SS)은 100mg/L이하로 나타났고 그 밖의 사람의 건강보호를 위한 중금속 및 유해물질의 기준치 이내로 분석되었다.

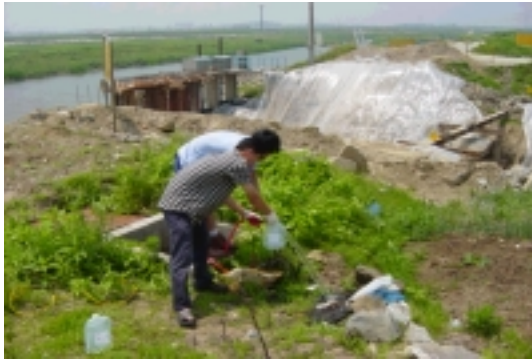
그림 5. 매립지주변 지하수 채취

본 매립지 주변 지하수 오염물질 확산여부를 파악하기 위하여 매립지 근처의 지하수를 채취하여 분석하였다. 분석 결과, 지하수의 pH는 6.09~7.0으로 모두 중성을 띠었으며 COD는 ③을 제외하고는 모두 6이하로 생활용수 기준을 만족하였고 매립지 하단 ②의 염소이온은 매우 높게 검출되었는데 이는 매립지 옆 하천으로 방류되는 생활하수의 영향때문인 것으로 생각된다. 그 밖의 특정오염물질은 모두 검출되지 않았으며 침출수로 인한 영향은 없는 것으로 판단된다.

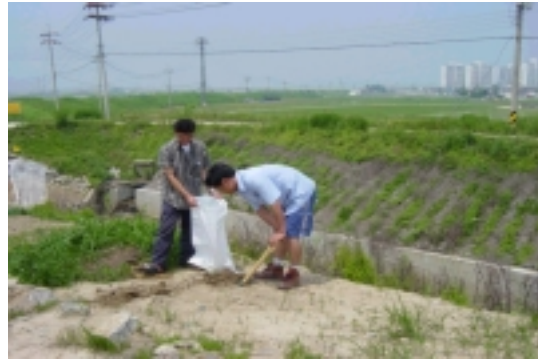
그림 6. 매립지주변 토양채취

본 매립지 주변의 토양오염 여부를 파악하기 위하여 토양공정시험법으로 분석한 결과, Pb 5.78~35.78 mg/kg, Cu 0.58~5.31 mg/kg, Cr⁺⁶ 0.17~1.61mg/kg의 범위로 검출되었으며 폐놀, 유기인, 시안 등은 모든 지점에서 불검출되어 조사 토양 모두가 토양오염 우려기준(가지역)을 만족하는 것으로 나타났으며 침출수로 인한 영향은 없는 것으로 판단된다.

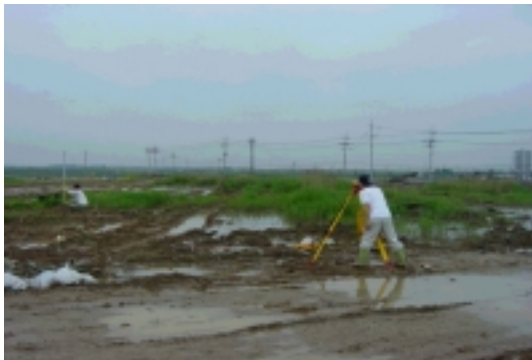
그림 7. 매립지내 침하 계측

(2) 기준점과 침하판의 레벨을 측량한 결과, 침하는 거의 일어나지 않은 것으로 나타났으나 추후 상부에 구조물이 계획되는 경우에는 보다 정밀한 지반조사가 필요할 것으로 판단된다.

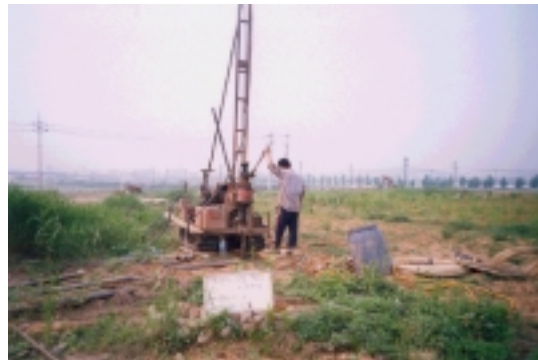
그림 8. 매립지내 표준관입시험

(1) 시추조사와 표준관입시험을 수행한 결과, 매립층은 지표하 6.1m 범위까지 분포하며 1.5~6.1m에서는 음식물, 비닐·플라스틱류, 나무·폴류, 섬유류, 가죽·고무, 기타 등을 함유하고 있는 것으로 나타났다.
