대형교반기의 유지 관리에 관한 연구

The Study for maintenance of heavy duty Agitator

3. Agitator의 하자 요인

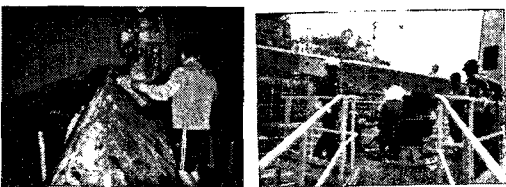
Fig 8. 임펠러 점검 장면 Fig 9. 현장 점검 사진

Fig 8은 Hub 및 볼트를 수정 제작 후 조립 점검하는 장면이다.

Fig 9는 재 설치한 교반기를 테스트 후 외부 진동과

믹싱 상태를 점검하는 장면이다.

C - Type
적용 동력	37kW
임펠러 형태	3-Hydrofoil
임펠러 직경	Ø2.85m
적용 회전수	37rpm
SV값	0.114m/sec
진행 상태	전류, 소음, 진동 및 슬러리 유동 상태 양호
주안점	Limestone의 교반시 조 높이가 매우 높아 Limestone의 입자들이 임펠러 주위로 많이 집중되어 결합 볼트/Hub에 인장력 및 굽힘력이 크므로 허브와 임펠러 강도를 키움(M16에서 M24), 탱크 진동 유발의 원인인 임펠러 Pumping력에 의한 반동력이 감소되도록 임펠러 크기를 줄임
결론	큰 비중을 가진 Solid의 농도는 완전 믹싱된 상태에서의 설계 강도보다 강한 구조로 설계 해야함
