XLPE 케이블의 PD 검출 필터 시험

Filter Test for Detecting Partial Discharge in XLPE Cable

Abstract - Due to a variable noises in the field underground lines, clear technology of noises is very important in the diagnosis technology of partial discharge. Therefore we progressed filter test to improve the measuring test of partial discharge in a field. We applied to field test after making W-LC filter for partial discharge measurement, and then designed experimental environment such as underground distribution lines of field. Measuring sensor for test was UHF sensor. And we analysed those using the Lemke Probe and oscilloscope (TDS-3054, Tektronix). Finally, we obtained excellent data of noise decrement in the joint box of 22.9[kV] distribution lines from above experiment.

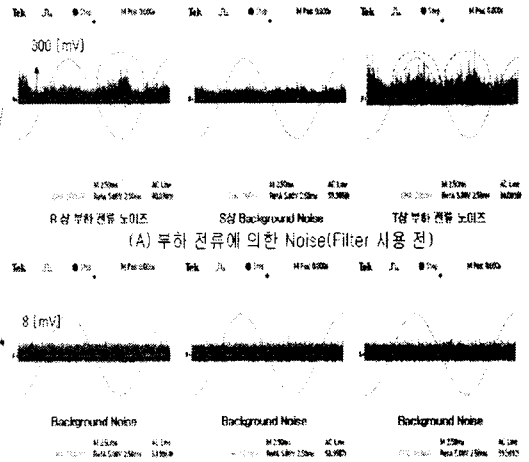
그림 6. 현장선로 중단

그림 6은 현장 선로에서 부분방전 검출 시험을 한 것으로 필터 사용전과 사용 후로 나타났다. 현장 선로의 각 상별로 검출 시험을 하여 비교하였다. 공통적으로 부하 전류 노이즈 및 background 노이즈가 높게 발생하였으나 필터 통과 후에는 크게 감소되는 것을 볼 수 있다. 필터 통과 전의 크기는 1칸당 200[mV]이고 필터 통과 후의 크기는 1칸당 10[mV]이다.

(B) Background Noise (Filter 사용 후)

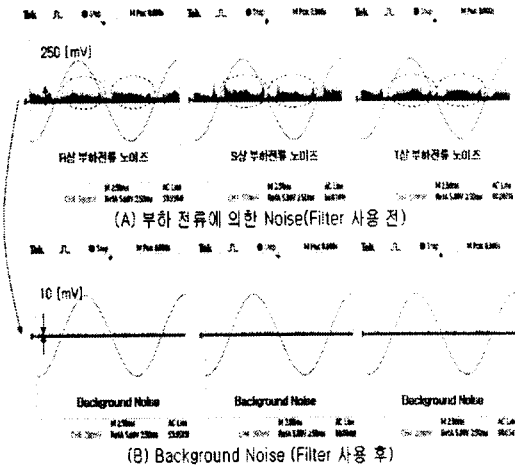
그림 7. DS panel 종단부

그림 7은 배전 인입부를 측정된 것으로 필터 통과 전의 크기는 1칸당 500[mV]이고 필터 통과 후의 크기는 1칸에 200[mV]이다. 공통적으로 전체 노이즈의 크기가 크게 감소한 것을 알 수 있었다.
