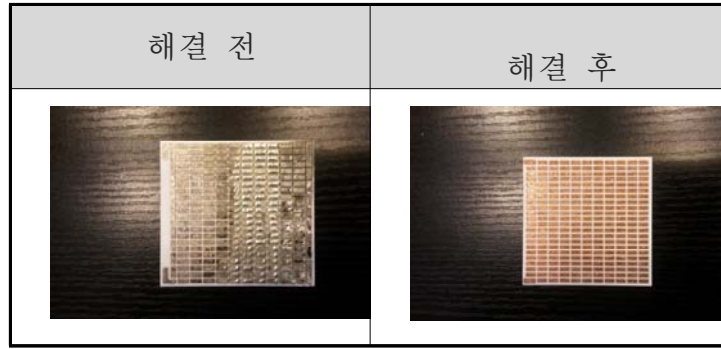
Fig. 2. 사용된 열전소자의 샘플 사진 (해결 전, 후)

열전소자의 도금기로서의 치환형 무전해 금도금기술을 제안하였다. 본 치환형 도금기술 연구를 통하여 Cu 이외의 세라믹 기판에는 Au가 도금되지 않았다. 기존의 도금에서는 솔더링 후 일부 부풀음(blister)이 발생하였다. 하지만 본 치환형 도금기술을 적용함으로써 부풀음이 발생하지 않았고 플럭스 처리 후에도 세라믹 기판에 솔더는 석출되지 않았다.
