Top-down 공법 현장에서 엘리베이터 코어월 정밀 시공을 위한 시공 BIM의 적용 사례 연구

Case Study of the Field-BIM for Precision Construction of Elevator Core Wall in Top-down Project

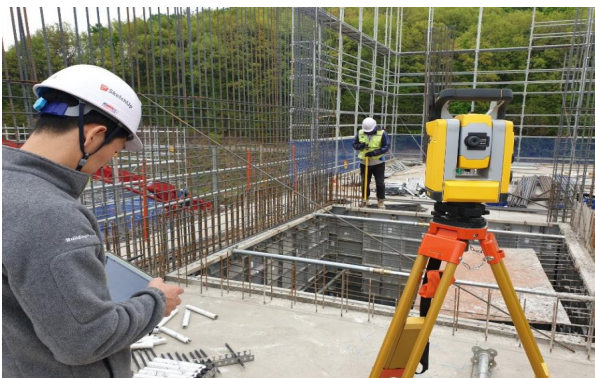
지상층 엘리베이터 코어 계측

그림 1. 지상층, 지하층 엘리베이터 코어 계측

그림 1과 같이 지하 4층부터 지상 4층까지 8개층을 계측하였다. 시공중 계측을 실시하였기 때문에 지상층은 해당층의 엘리베이터 코어 월 상부에 철근만 노출된 상태에서 계측이 이루어졌으며 지하층은 해당층의 엘리베이터 코어월이 타설되고 거푸집이 제거된 후에 계측이 이루어졌다.

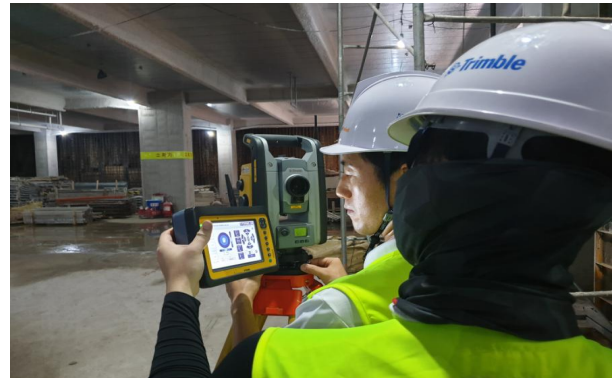
지하층 엘리베이터 코어 계측
