급결마이크로시멘트 및 글리시딜아크릴레이트를 복합 적용한 누수현장 보수사례

Rapid microcement and glycidylacrylate a Case Study on the Improvement of Water Leakage Site Applied to Mixed-use

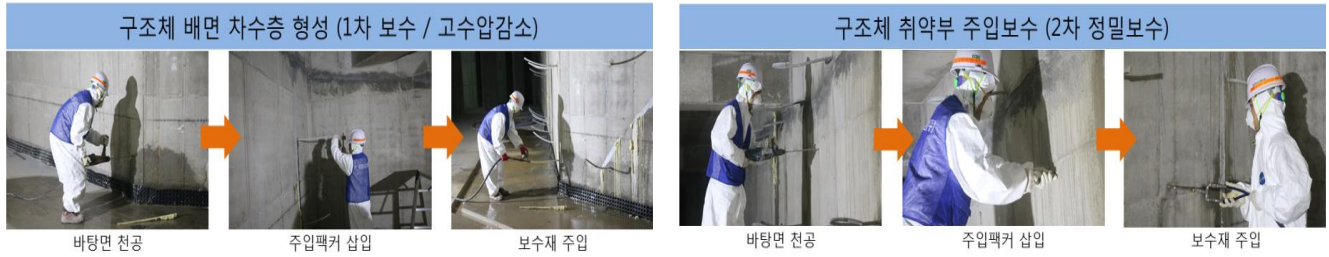
그림 1. PAG 복합 누수 공법 시공 순서

시공순서는 1차적으로 배면에 차수층을 형성하기 위해 미세 섬유가 혼입되어 재료의 휨강도를 향상시키고 고응집성으로 주입 시 신속하고 밀실한 공간채움이 가능한 급결 마이크로 시멘트계 보수재를 구조체 배면부에 주입하여 물을 차단하는층을 형성한다. 2차적으로는 차수층과 구조물 배면사이에 팽창률을 조절할 수 있고, 외부 응력에도 재료의 형태가 파괴되거나 분리되지 않는 특성을 가지고 있어 반복적인 피로하중이 발생하는 진동유발 구조물에도 적용이 가능하며 내화학성이 향상되어 염수, 알칼리, 산에 효과적인 내구성을 가지도록 구성된 글리시딜아크릴레이트계 보수재를 주입하여 배면층에 방수층을 형성한다. 주입하는 동시에 배면부 뿐만 아니라 미세크랙 및 철근사이에도 저점도 타입의 글리시딜아크릴레이트가 충전됨으로써 내구성이 향상된 보수층을 형성하게 된다.
