장약용기를 이용한 철골구조물 발파해체 사례

A Case Study on Controlled Explosive Demolition of Steel Frame Structure Using Charge Containers

박훈* · 남성우** · 석철기***

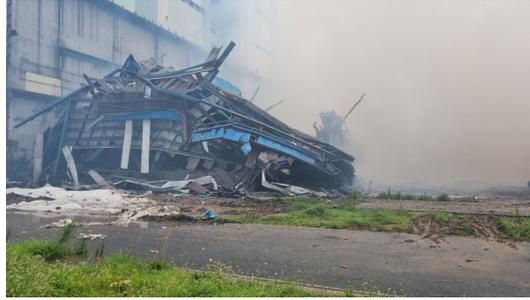
그림 1. 발파해체 결과

장약용기의 기폭 완료 시간은 3.9초이며, 기폭 후 전체 붕괴거동 시간은 약 6초였다. 터빈동의 발파기둥은 완전히 절단되어

계획된 방향으로 점진붕괴하였으며 주변 시설물에 피해없이 발파해체를 완료하였다.
