Dens in Dente

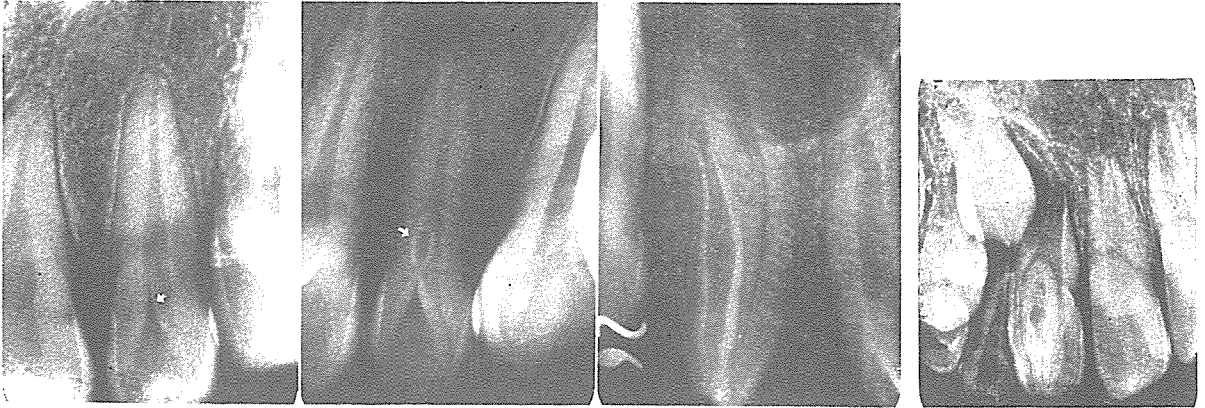
(1) 에나멜 質陷入의 諸種相 a. b. c의 順으로 에나멜質은 깊이 陷入되어 있다. c에서는 顯著하게 陷入되어, 齒髓腔은 齒冠部에서 가늘게, 次로 굵게 根尖에서 크게 開口되어 있다.

(2) 2의 齒髓腔內에 또 하나의 齒가 逆位로 되어있는 것같이 보인다.(東北齒大·齒放)

X선상을 살펴보면 함입은 치관표면을 피복하는 법랑질과 같은 density를 가지며 어떤경우 함입이 광범위하면 침범된 치관은 일정한 기형을 보인다.
