Spacing환자의 retention

(증례)

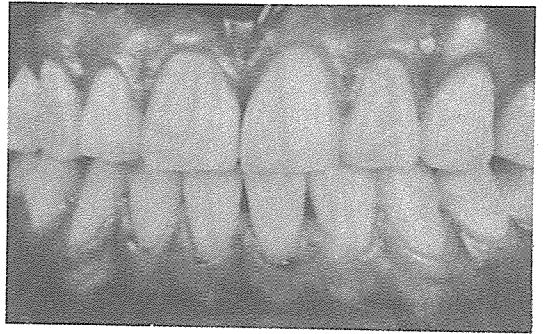
그림 7. 교정 및 보철치료 완료후의 구내사진.

치료가 완성된후 치축경사나 치열궁크기 및 모양은 원래의 형태를 그대로 유지했다. 이로서 spacing환자의 난정인 relapse경향을 크게 감소시켰다(그림 7).
