Radiographic examination of edentulous area

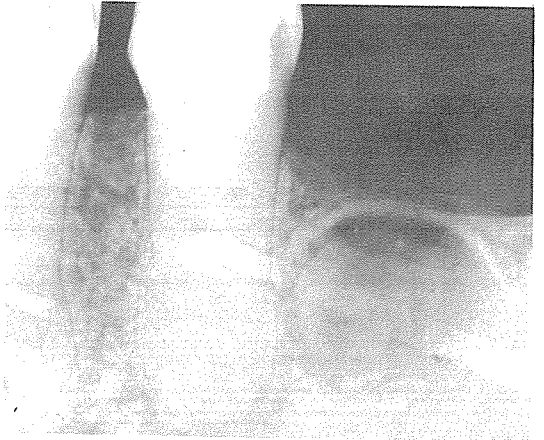
사진 3. Residualcyst
