선천성 치아결손을 동반한
부정교합의 치료 - ⑤

(증례 4)

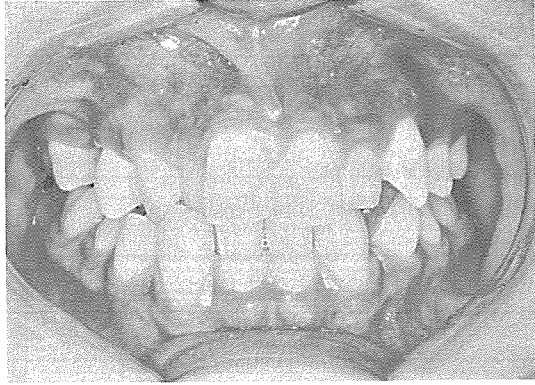
사진 1. 치료전 정면

14세된 남학생으로 상악의 crowding을 주소로 내원하였다. 진단 결과 상하악골 관계는 거의 정상이며, 하악에서는 양 측절치의 결손으로 인해서 2.5mm의 spacing이 존재하였고, 구치부의 근심 이동으로 Class III 교합 관계를 보였고, 상악에서는 6mm가량의 space가 부족했으며, 상악전치는 순측 경사되었으며, 하악 전치는 IMPA가 91°로 약간 설측 경사되었으며, Facial plane에 대해서 전치부는 다소 전돌되었으며, midline은 일치하지 않았다.
