# 지하철 역사 승강장의 스크린도어 도입에 관한 연구

## The Study of Introducing the Screen Door in Subway Station

In this paper, the problem of subway platform is analyzed and the alternative as a screen door is suggested. This paper aims to improve the facility law in subway platform. Because facility law related to platform is absent, the study scope is limited to detail design that is matched to rules.

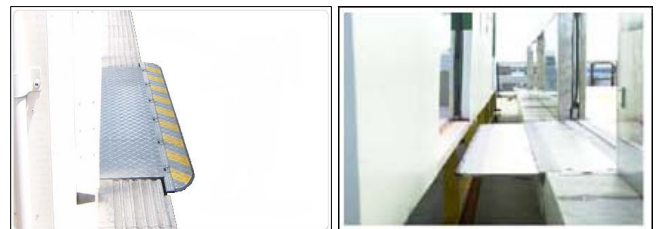
그림 1. 자동안전발판

또한 추가되어야 하는 중요한 구성장치로는 승강장과 지하철 사이의 틈을 극복할 수 있는 안전발판이 있다. 이에 대한 설치기준은 하중이 주어졌을 때 접혀지거나 구부러지면 안되며, 물 등이 묻었을 때 미끄럽지 않아야 한다. 또한 승강장과 지하철 사이의 틈을 완전히 매울 수 있어야 하고, 열차와 승강장 사이에 높이가 다른 경우에도 높이차를 극복할 수 있도록 설계되어야 한다. 이는 장애인·노약자 등에게 장애를 극복할 수 있는 수단을 제공하게 되고 일반인들도 승강장 내에서 안전사고에 대한 문제를 해결할 수 있는 중요한 구성요소이다.

불편을 느낀 조사대상의 불편요인을 조사한 결과 발이 빠질뻔 함이 전체의 29.7%, 간격이 멀어서 불편함이 28.9%, 아이가 빠질 것 같음이 14.5%, 승강장과 열차와의 틈을 생각하지 않고 내릴 때가 10.8%로 승강장의 틈에 의한 문제가 심각하였고 이는 스크린도어 도입에 의한 안전발판 설치로 개선되어야 한다. 이때 안전발판에 의해 생기는 틈을 편의증진법에서 규정해야 하며 또한 안전발판의 경사도에 의한 안전발판의 길이, 재질에 의한 미끄러짐방지 등에 대한 규정도 필요하다.

실제로 조사결과 스크린도어의 설치와 자동안전발판의 설치로 인한 안전성에 대한 조사에서 조사대상의 88%가 자동안전발판의 설치가 안전하다고 응답하여 이에 대한 설치와 편의시설에 대한 규정 모두 필요하다고 분석되었다.

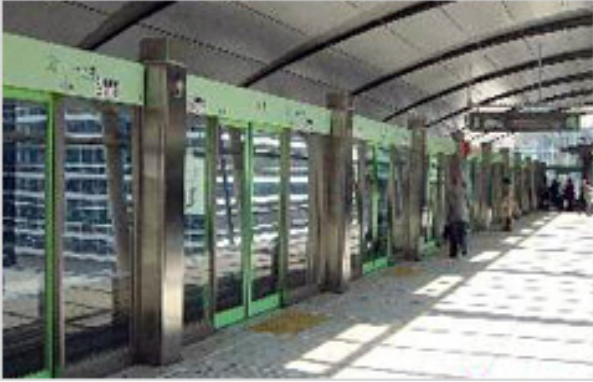
그림 2. 완전밀폐형 스크린도어

역사의 승강장과 선로를 완전 밀폐시켜 분리하는 형식으로 지하정거장과 같이 위, 아래 모두 구조물이 만들어져 있을 때 설치가 가능하다.

분석 결과 완전밀폐형은 다른 형식에 비해 투자비와 유지관리비가 증가된다는 것을 알 수 있다. 그러나 이러한 단점도 있지만 지하역사인 경우 그 설치목적의 측면이나 장점에서 다른 형식에 비해 적합할 수 있다. 열차가 지하터널을 통과하면서 생기는 열차풍을 차단하고, 지하역사 내부의 분진 등의 미세먼지를 차단할 수 있으며 여름철과 겨울철의 냉·난방비용을 효과적으로 줄일 수 있다.

그러나 이러한 완전밀폐형은 지상역사에 설치하면 오히려 내부 공기질이 더 악화될 수 있고, 그 설치 특성상 지상 구조물을 만들어야 하므로 설치비 또한 크게 증대된다. 이렇게 각각의 스크린도어의 형식은 장단점을 상호 보완적으로 내포하고 있으므로 각각의 설치 시 그 상황에 따라 다르게 적용되어야 한다.

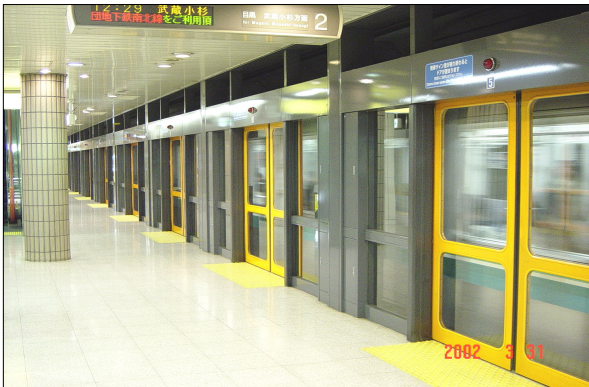
그림 3. 반밀폐형 스크린도어

상부에 개구부가 있는 형태로서 완전밀폐가 되어있지 않아 지하보다는 지상이나 고가에 많이 쓰는 형식으로 자연환기가 가능하다.

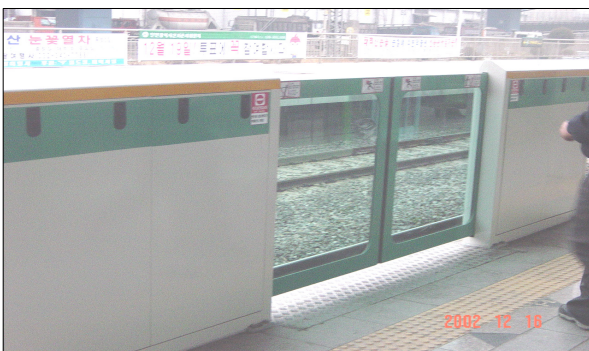
그림 4. 난간형 스크린도어

주로 지상에 많이 사용하는 형태로서 승객의 안전이 우선되는 곳에 사용하는 것이 목적이다.
