## 노인단독가구의 부엌공간 실태와 개조에 관한 연구

### Current Situations and Modifications of Kitchen Space by Elderly-Headed Households

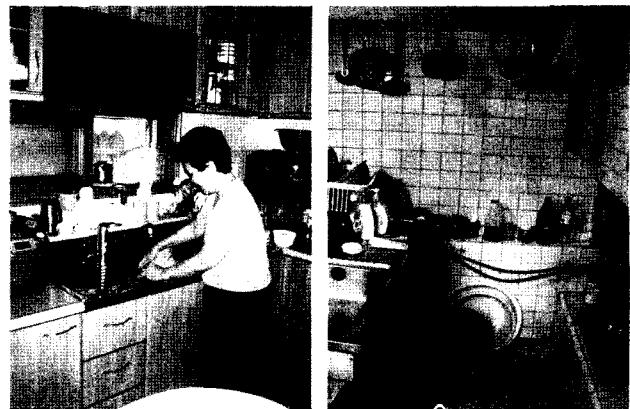
그림 1. 키에 비해 너무 높게 설치되어 접근성이 떨어지는 상부수납장  
그림 2. 바닥마감과 상부수납장도 없이 매우 열악한 부엌부수납장

부엌의 작업대와 수납장에 대한 내용 중에서 작업대의 배치를 살펴보면, 일자형이거나(57.8%) 그자형(42.2%) 중의 하나이었다. 이는 조사대상주택이 주로 30평형이하의 주택이 많아 부엌/식당의 크기가 협소하기 때문으로 분석된다. 작업대의 높이는 기준치보다 높은 경우(850 mm 초과)가 전체의 약1/4이상(25.7%)이었고 상부 수납장의 경우에도 상부수납장 가장 아랫부분의 바닥으로부터의 높이를 보면 기준치 이상(1200 mm 초과)인 경우가 대다수(84.4%)로 상부수납장에 대한 접근성이 매우 떨어짐을 알 수 있다. 따라서 작업대의 높이나 상부수납장의 높이가 높아 보조발판을 놓고 작업을 하는 경우도 전체의 10.2%정도가 있었다. 이는 노인의 신장(여성노인 응답자의 평균 신장: 151.1 cm이었음)에 비해 작업대가 높은 경우에 대한 대처방안이 필요함을 보여준다. 앞서 정리한 면접조사 결과에서도 부엌작업대 윗벽에 보조 선반을 설치하여 주로 사용하는 식기를 보관하는 경우가 많았고, 향후 부엌작업대의 높이조절에 대한 필요성을 느끼는 경우도 많았던 점과 연결되어 해석해 볼 수 있는 결과이다.
