孝敬堂啓築文에 의한 坡平尹氏 庶尹公派 古宅의 原形 考察

A Study of Original Form of An Old House of Papyeong Yun's Family by an Ancient Document titled 'Hyogyeongdang Gyechukmun'

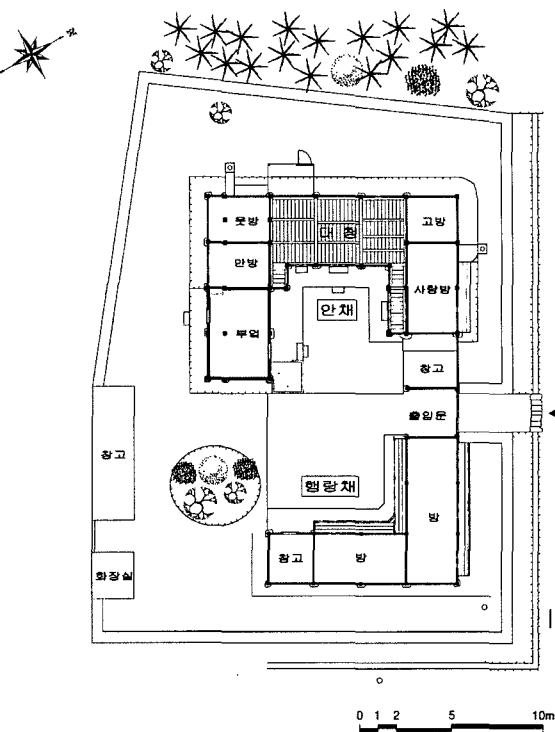
그림 1. 파평윤씨고택 현황배치도
(서흥기술건축사사무소, 지붕보수용 도면, 대전광역시 서구, 2006)

고택은 '永思堂' 현판이 걸린 안채로 추정되는 ㄷ자형 건물과 그 전면에 위치한 ㄴ자형 건물, 그리고 두 칸 규모의 창고와 한 칸의 화장실 등 4동의 건물이 전체적으로 틈모자형으로 배치되어 있다. 남아 있는 부분만으로도 문화재적 가치를 인정받아 1992년 10월 28일에 대전광역시 문화재자료 제34호로 지정되었다.

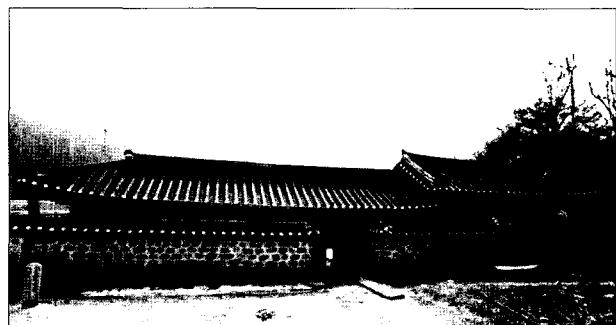
그림 2. 고택의 현재 주 출입구

집주인의 증언에 의하면 수십년전의 화재로 인해 鼎廚(부엌) 옆의 대문과 창고 두 칸이 타 버렸고, 이 불타버린 대문이 과거의 주 출입구였다고 하나¹⁰⁾ 지금은 그림 3에서와 같이 안채와 행랑채사이에 설치되어 있는 소문을 주 출입구로 이용하고 있다.

행랑의 규모 축소가 화재에 의한 것이라는 증언에서도 알 수 있듯이 대문간과 고방 각 1칸씩이 없어졌다. 따라서 고택 남측편에 있었던 솟을대문 형태의 주 출입구가 소실되자 내당과 행랑 사이의 小門이 주 출입구의 역할을 맡게 되었다. 또한 취사보다는 난방용으로 사용되었을 것으로 추정되는 소문 옆의 鼎廚(부엌)는 난방 방식이 보일러로 바뀌어 짐에 따라 그 기능을 상실하고 현재 창고의 용도로 사용되고 있다.

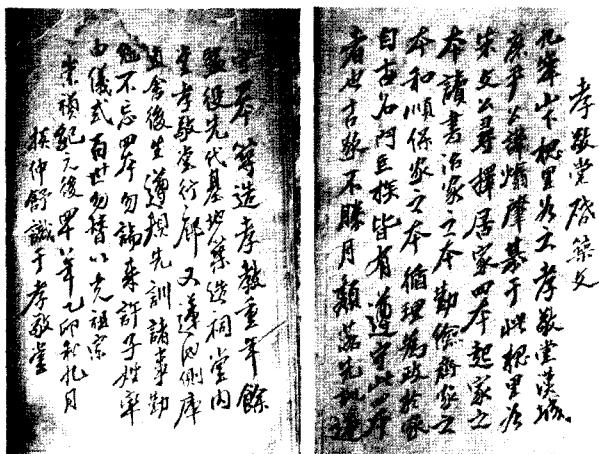
그림 3. 「효경당계축문」 원본 사진

「孝敬堂啓築文」은 건축가(혹은 건축주)의 건축의도와 도면 등이 함께 담겨진 일종의 조선시대 상류주택의 설계도서로서, 표지와 제목을 제외하면 문장 두 쪽 분량과 도면 6쪽으로 구성되어 있다.¹¹⁾

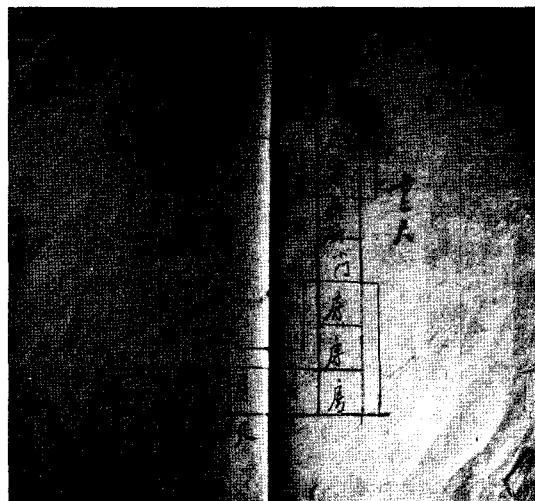
그림 4-1.

그림 4-1은 현재 남아 있는 ㄷ자형 건물('가'동)과 ㄴ자형의 건물('나'동)이, 그림 4-2에는 方形의 연못과 현존하지 않는 一자형 평면의 '마'동이 있고 그림 4-3에도 역시 현존하지 않는 2동의 건물이 상세하게 그려져 있다.

평면도를 통해 살펴본 각 건물의 규모와 공간구성은 다음과 같다. 그림 4-1의 ㄷ자형 안채에서 대청을 중심으로 좌우측의 방의 길이는 폭 46尺에 좌측으로부터 방(10尺)-대청(27尺)-방·고방(9尺)의 순서로 되어 있는데, 방 앞으로는 모두 쪽마루가 설치되어 있다. 우측 날개채는 전체 길이 32尺에 방과 정주로 구성되어 있으며, 보칸은 8尺, 도리칸은 10尺으로 되어 있다. 좌측 날개채는 서고-방-방-정주로 되어 있으며, 도리칸은 9尺이다. 보칸에 대한 별도의 기록은 없지만 사랑채로 추정하는 ㄴ자형 건물과 연결된 부분을 합쳐 8칸에 72尺으로 기록하고 있어 대략 9尺으로 추정된다.

ㄷ자형 평면과 마주한 ㄴ자형의 건물은 우선 대문간이 있는 부분의 경우 고방-대문-정주-방 3칸으로 공간이 구성되어 있는데, 전체폭은 54尺으로 되어 있어 평균 9尺임을 알 수 있고, ㄷ자형 건물과 연결되는 부분은 방 3칸과 소문 1칸으로 되어 있는데, 역시 각 칸 모두 9尺으로 되어 있다. 또한 안채와 마찬가지로 방 앞과 뒤로 모두 쪽마루를 드리고 있다.

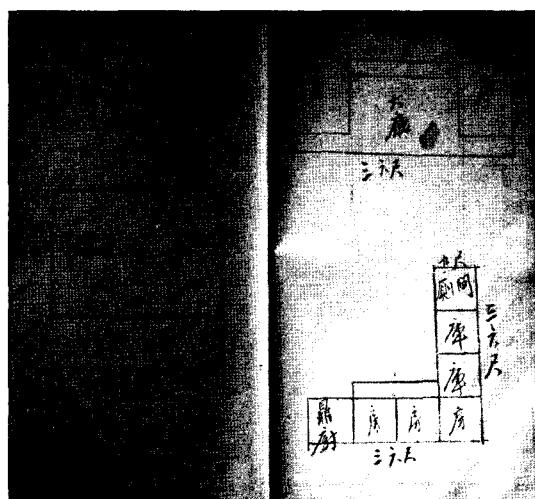
그림 4-3.

2동의 건물이 그려 있는 그림 4-3에서는 우측의 상단에 그려진 전면 4칸 측면 2칸의 재실형¹⁷⁾ 건물은 좌·우측에 대칭적으로 방을 두고 중앙에 두 칸 규모로 대청을 두었으며, 방의 전면으로는 모두 뒷마루를 두었는데, 보칸과 도리칸 모두 9尺로 구성되어 있다.

이 건물의 앞쪽에 있는 ㄴ자형의 건물은 모두 7칸으로 구성되어 있는데, 방 3칸과 고방 2칸, 그리고 양단간에 정주와 측간이 각 1칸씩 붙어 있으며, 보칸은 9尺이고 도리칸은 9尺씩 모두 36尺으로 되어 있다.

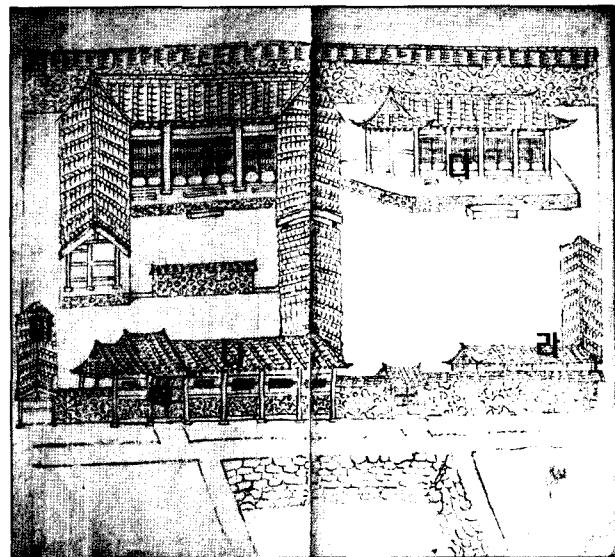
그림 5. 효경당계축문 내의 부감도

고택내 창건대 건물들의 전반적인 배치나 그 형태는 그림 5와 같이 효경당계축문 내의 두 쪽 분량의 부감도에 자세하게 표현되어 있다.

효경당계축문에 그려져 있는 부감도는 극히 일부 꼴라주 기법이 보이기는 하지만 거의 正面 俯瞰構圖에 가까운 기법으로 그려졌다.

부감도에는 건물의 형태는 물론 데돌과 기단, 문살과 문고리, 그리고 담장의 석재 및 기와까지 비교적 상세하게 묘사되어 있는데, 전통건축물을 부감도로 표현할 경우 내부공간의 표현이 어려운 점을 감안하여 지붕 처마를 짧게 묘사함으로써 건물에 에워싸인 공간을 비교적 잘 표현하고 있다.

전체적으로 평면도를 토대로 하여 부감도가 그려진 것으로 보여지나, 평면도에는 없는 안채와 문간채 사이의 남·녀 사용공간의 격리와 시선차단을 위한 격담을 묘사

하고 있는 점과 평면도에서는 연지의 옆에 묘사해놓은 건물을 부감도에서는 연지 위편 문간채의 측면에 그려 놓은 점('마'동) 등의 차이점이 보인다. 또한 그림 5의 '다' 건물도 효경당계축문 내의 평면도와 비교하여 조금 다르게 묘사되고 있는데, 그림 '다'의 평면도에서는 전면 모두 퇴칸으로 되어 있으나 부감도에는 전면 4칸이 모두 안채의 대청에서처럼 4분합띠살문을 달고 있는 것으로 그려져 있는데 측면의 구조상으로는 퇴칸을 두기 어려운 모습이다.

이와 같은 차이점은, 평면도는 건축 이전에 그려진 계획 도면이고 부감도는 건축 완료 후 지어진 건물을 보고 그렸기 때문인 것으로 추정되며 실제 건축과정에서 계획이 다소 변경되었던 것으로 볼 수 있다.

아울러 연못 옆에 고직사를 세웠다는 기록으로 보아 그림 6에서와 같이 고직사로 추정되는 '라'동 건물 좌측편에 안채로 들어가는 대문과는 별도의 문이 설치되어 있어 동측은 제사공간으로 사용하고 서측은 주거공간으로 사용하는 공간 구획이 가능하기 때문이다.

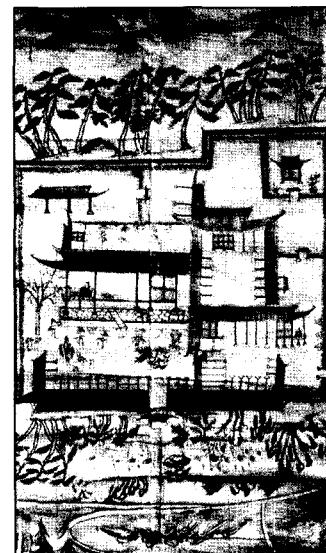
그림 6. 오미동가도

五美洞家圖에서는 보이는 것과 알고 있는 것을 한꺼번에 표현하기 위해 꼴라주와 같은 기법¹⁸⁾을 사용한 반면,

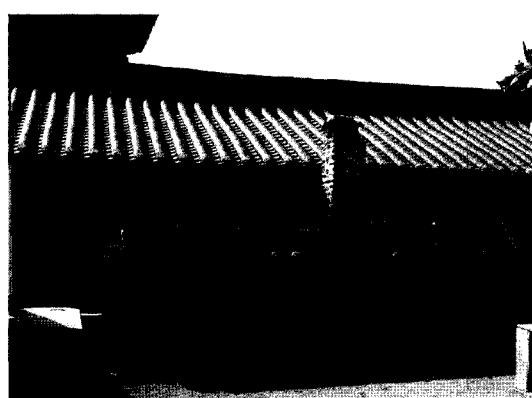
그림 9. 동춘고택의 격담

만일 '다'동을 사당으로 추정하면 '나'동 건물을 효경당으로 볼 수 있는데, 효경당계축문의 기록에는 사랑채에 대한 언급은 없지만 양반가에서 사랑채가 없었다고 보기 어렵고, 특히 내당인 '가'동과 '나'동의 사이에 묘사된 격담은 동춘고택 등에서처럼<그림 9> 남·녀간의 공간구분이나 시선차단을 위한 것으로 볼 수 있으므로 행랑과 사랑채의 용도가 하나의 건물에 수용되었던 것으로 볼 수 있다. 아울러 윤섬이 「효경당계축문」을 기록했다고 하는 남성공간인 효경당은 사랑채의 별칭으로 추정해 볼 수 있다.

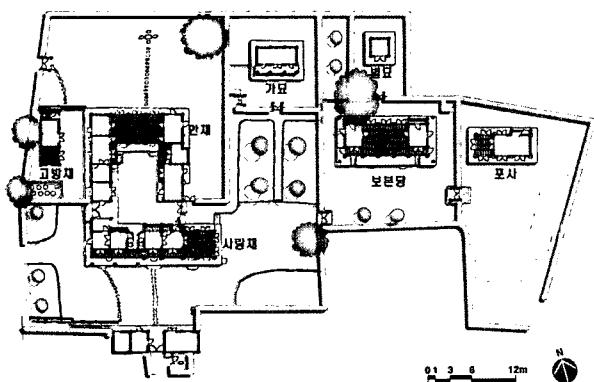
그림 11. 영천 만취당 배치도
(한필원, 한국의 전통마을을 가다 권1, p.58)

특히 이에 대해서는 그림 11과 그림 12에서와 같이 고택 안에 지어진 재실형 건물에 대해서 제사를 치르거나 문중의 회의를 위한 재실이 고택과 결합된 형태를 ‘재실형 별당’이라고 정의하면서 영천 만취당과 대구 백불고택의 사례를 제시하기도 하고 있다.²⁴⁾

그러나 ‘효경당계축문’ 내의 부감도에서 건물 ‘다’의 위치는 만취당 보본당과 백불고택 보본재의 위치와 유사하지만 두 고택의 경우에는 별묘 앞에 지어진 반면 파평윤씨 고택에는 별묘가 없다는 차이점이 있는데, 파평윤씨 고택은 선대의 묘소 앞에 지어졌으므로 재실의 형태와 용도로 사용되었다 하더라도 무리가 없다고 볼 수 있다.

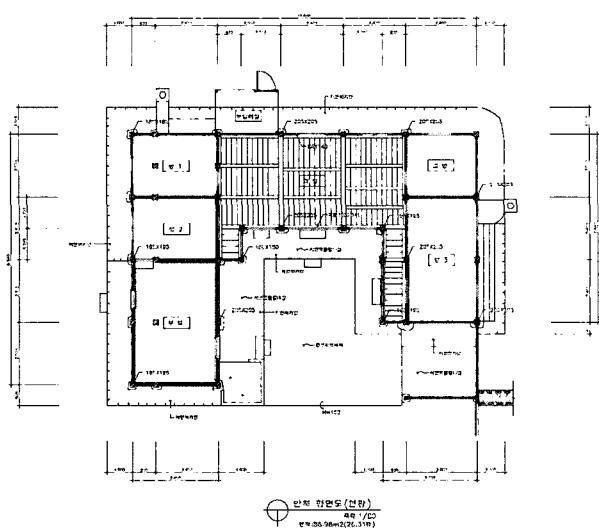
그림 13. 안채 현황 평면도

안채 현황 평면도는 대청을 포함하는 부분(이하 X축이라 함)과 날개채 중 부엌을 포함하는 부분(이하 Y축이라 함)을 대상으로 하였다.

「孝敬堂啓築文」에는 X축방향이 46척, Y축방향(좌측 날개채) 32척으로 기록되어 있는데, 이 수치와 고택 현황을 비교적 정밀하게 실측한 보수용 도면의 수치와 비교를 해 보면 먼저 X축은 12,710 mm에 46척으로 되어 있어, 자의 크기가 276.30 mm/尺 임을 알 수 있다. 그런데 Y축은 9,940 mm에 32척으로 되어 있어 310.63 mm/尺으로 두 축 간에 차이를 보이고 있다. 또한 X축의 경우 각 실의

한 건물에 두개의 다른 척도를 사용했다고 보기 어려우므로 하나의 단위를 가늠해보기 위해 비교적 칸 별로 편차가 작은 Y축의 평균단위(310.63)를 X축의 현황에 대입해 역으로 칸수를 추정해 보았다.

‘방 1’은 10척에서 11척으로 1척이 늘어나고, ‘대청’과 ‘고방’은 각각 9척에서 8척으로 1자씩 줄어들어야 한다. 다시 이 척수를 가지고 X축의 단위를 환산해보면 자의 크기는 310.00 mm/尺 으로 Y축과 거의 근사치로 나타난다.
