# Modified Nance appliance를 이용한 매복치의 교정치료

**Impacted tooth treatment with modified Nance appliance**

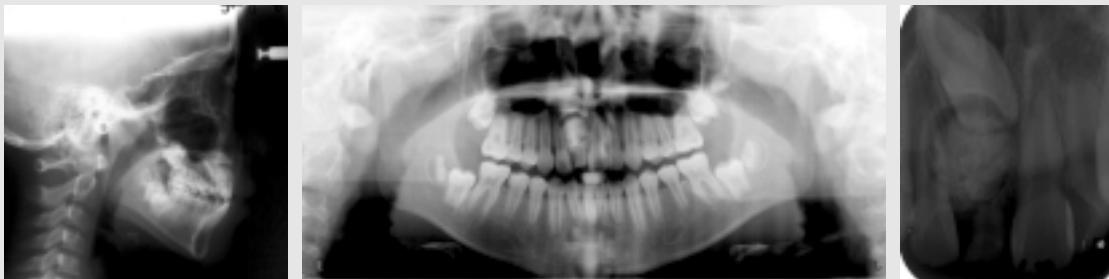
그림 2. Roentgenographic appearance of horizontally impacted maxillary right central incisor and odontoma.

상악 우측 유중절치의 만기 잔존이 관찰되었고, 전방부 치아의 반대교합, 상악에서 3mm 치열궁 길이 부족, 2mm 치아 정중선 불일치, 상악 좌측 제 1대구치의 협측 교차교합도 관찰 되었다(그림 1). 방사선 사진 소견에서 상악 우측 중절치의 수평 매복과 상악 우측 유중절치 치근단부에 치아종이 관찰되었다. 수평 매복치는 구개 평면과 평행한 치축을 보이며 절단연은 ANS와 A-point 중간에 위치하고 있었다(그림 2). 환자와 보호자에게 매복치의 다양한 치료 방법의 장단점에 대해서 충분히 설명한 후, 교정적 견인을 통한 인위적 맹출술로 치료하기로 결정하였다. 환자와 보호자는 매복치의 교정적 견인을 통한 인위적 맹출술이 때때로 실패할 수도 있다는 것에는 동의하였으나 치료의 범위를 단지 매복치에 국한하였고 구치부 교합개선을 위한 교정치료에는 동의하지 않았다.

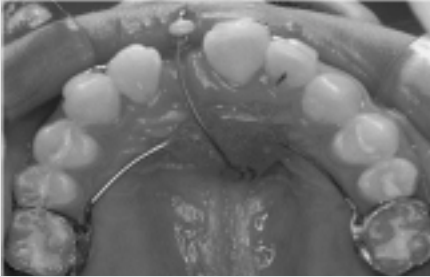
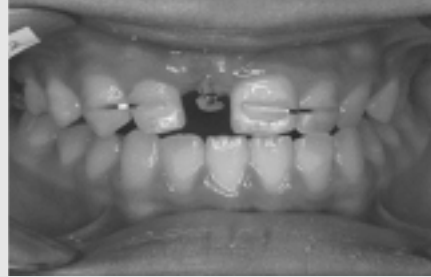
그림 3. Modified Nance appliance type 1 for the traction of the impacted upper right central incisor.

치아종의 제거, 외과적 노출 및 견인을 위한 와이어를 매복치 치관의 설면에 부착 한 후 Nance holding arch appliance를 변형한 modified Nance appliance type 1(그림 3)을 이용하여 인위적 맹출을 시행하였다. 이때 교정력은 40~50gm을 적용하였으며 수술 후 4개월간 상당한 양의 치아이동을

또한 이러한 변형된 설측호선은 매복치의 많은 이동거리와 광범위한 외과적 노출량에 의해 예후가 좋지 않고, 유착 등의 가능성으로 인한 인위적 맹출술의 성공률이 낮다고 판단되는 경우에 치료 가능성 여부를 판단 할 수 있는 진단의 목적으로 사용할 수 있는 장점도 있다<sup>9)</sup>. Ni-Ti 호선은 약하고 지속적인 힘을 발휘하는 장점이 있으나 납착과 합착이 되지 않는 물리적 특성으로 인하여 통상적인 개개 치아 견인 스프링으로 사용하기는 어려웠다<sup>9)</sup>. 증례1에서 저자들은 통상적인 Nance holding arch appliance의 레진 버튼에 Ni-Ti 분절호선을 매식한 modified Nance appliance type 1을 이용하여 단독 치아 견인 스프링으로 이용하였다(그림 2). Ni-Ti 정출 스프링은 40~50gm의 힘으로 지속적으로 견인력을 발생 하였다.

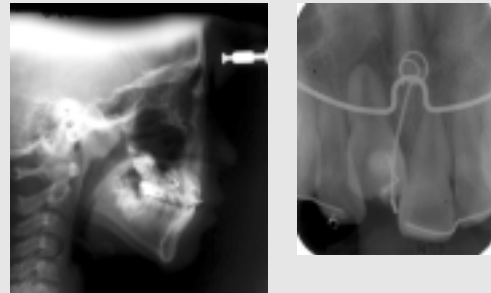
그림 4. Lateral cephalometric and periapical radiographs 4 months after treatment. Plenty of extrusion was obtained.

얻을 수 있었다(그림 4). 그 후 Fan type expansion plate를 적용하여 상악 전치부를 확장한 후, 상악 전치부에 .018" slot SPEED bracket (Strite Industries Ltd., Cambridge, Ontario, Canada)을 부착하고 개방형 코일 스프링을 삽입하여 상악 우측 중절치를 위한 공간의 확보 및 전치부 교차교합을 해소하였다(그림 5). 공간 확보 후, 치아이동을 위한 스프링을 결찰하기 위하여 .018" slot standard bracke을 Nance holding arch appliance의 레진 버튼에 매식한 modified Nance appliance type 2에 .016" X .022" Ni-Ti 분절 호선을 삽입하여 내원 시 마다 힘의 방향과 크기를 조절하면서 견인력을 적용 하였다(그림 6). 2차 수술을 시행하여 견인을 위한 고리를 절단연 부위로 수

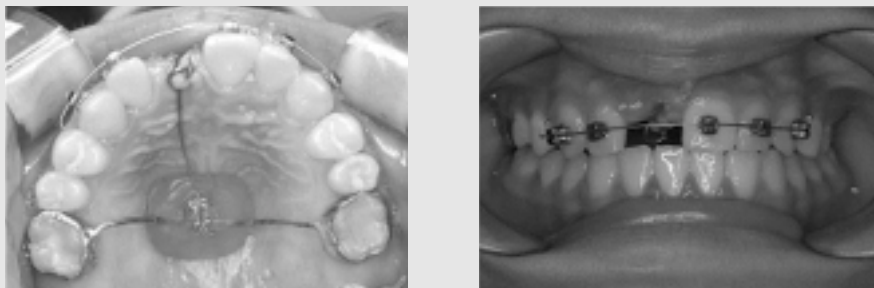
그림 6B. Moon's appliance for the traction of the impacted upper right central incisor.

그림 6 Modified Nance appliance type 2 (Moon's appliance).

bracket (.018" X .025" slot)을 매식하여 견인을 위한 와이어를 브라켓에 걸찰하는 형태로 디자인을 변경한 modified Nance appliance type 2를 고안하였으며 이 장치를 Moon's appliance라 명명하였다 (그림 6), Moon's appliance는 견인력의 크기와 방향의 조절이 필요할 때마다 견인 스프링의 교체를 결찰용 와이어의 제거와 재 결찰만을 통하여 쉽게 할 수 있는 장점을 지닌다. 증례 2에서는 처음부터 Moon's appliance(그림 14)를 사용하여 양측의 이소 맹출된 상악 제1 대구치의 맹출을 시행 하였다. 치료 중 필요에 따라 쉽게 원하는 분절호선 스프링으로 교체하며 환자의 협조에 의존하지 않고 교정력을 가할 수 있어 빠른 시간 내에 치료를 완료할 수 있었다.

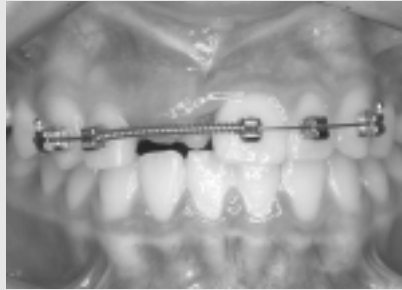
그림 7. Resin that had used for bonding retraction hook, contacted with the mandibular incisor. Then we discontinued the use of the Moon's appliance.

정하여 부착한 후 계속 견인을 하던 중, 견인을 위하여 상악 우측 중절치에 부착한 레진이 하악 중절치에 접촉하여 더 이상 modified Nance appliance로 견인을 할 수 없었다(그림 7). 3차 수술을 시행하여 치아를 노출 시킨 후 상악 우측 중절치에 브라켓을 부착하고 레벨링을 시행 하였다 (그림 8).

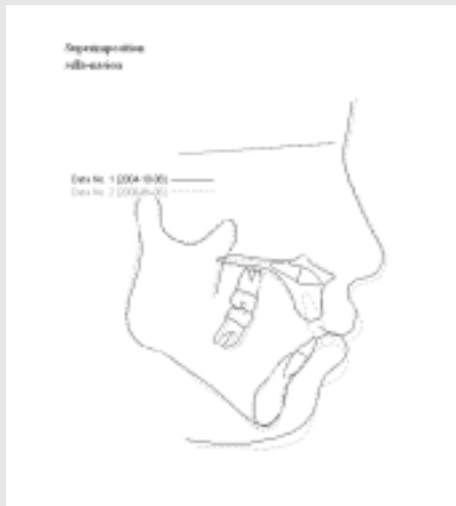
그림 11. Cephalometric superimposition showing downward movement of impacted maxillary right central incisor.

이상을 보이지 않았다. 치료 전, 후의 측모 두부 방사선 사진 비교에서 장거리 치아이동이 이루어졌음을 볼 수 있다(그림 11).

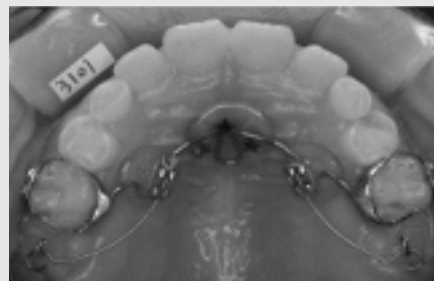
그림 14-A. Before activation.

그림 14-B. After activation.

그림 14. Modified Nance appliance type 2 (Moon's appliance).

양측의 상악 제1대구치를 외과적으로 노출 시킨 후 견인을 위한 와이어를 교합면에 부착 하고 modified Nance appliance type 2를 이용하여 인위적 맹출을 시행하였다. .018" Ni-Ti 와이어를 스프링으로 사용하여 제1 대구치 교합면에 부착한 와이어에 연결하여 교정력을 발휘하였다(그림 14). 맹출이 진행됨에 따라 제1 대구치 교합면에 부착한 와이어에 대한 대합치의 간섭이 일어나 제1 대구치 교합면에 부착한 와이어를 제거한 후, 분절 호선 스프링의 끝을 치아에 레진을 이용하여 고정하였다(그림 15). 3개월 후 좌,우측 제1 대구치에서 상당량의 맹출을 얻었으나 정교한 치아 이동을 위하여
