일반국도 시설 현황과 개선 방안

노관섭

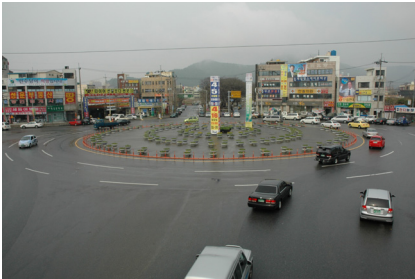
<넓은 로터리(광양)>

많은 로터리를 회전교차로로 수정할 필요가 있다. 현재 일부 사례에서 로터리 진입부에 정지선이 있으나 차량이 정지하지 않고 그대로 진입하고, 로터리 내에서 회전하는 차량은 돌다가 말고 가운데서 정지하여 기다리고 있는 등, 알 수 없는 운전행태를 보이고 있다. 어떤 원칙으로 그런 운전들을 하는지 확인하여 확실히 개선할 필요가 있다. 또한 회전교차로라고 도입하고 있는 곳도 있으나, 불완전한 형태를 보이고 있다. 비록 잠정지침이나마, 관련 지침을 제대로 소화하여 적용해야 하겠다.

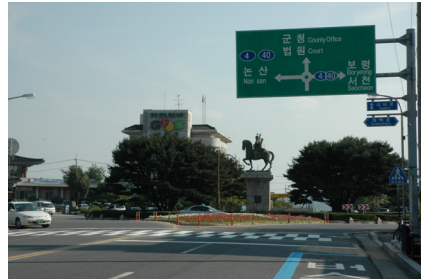
<로터리(부여)>

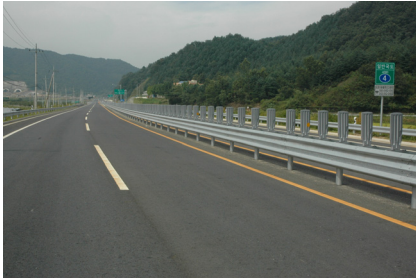
최근에 건설되는 일반적인 국도의 왕복 4차로의 횡단구조는 1차로폭 3.5m, 길어깨 폭 2.0m이며, 중앙분리대 폭은 0.5~2.0m로, 총 폭은 18.5~20.0m이다. 그리고 대부분 중앙분리대는 양면 가드레일로 설치되어 있다. 노변에 가로수 등 조경시설이 별로 없어서 거의 삭막한 분위기를 만들고 있다. 여러 가지 형식의 식수대 조성 방안으로 바뀌어나가면 좋겠다.

〈삭막한 가드레일 중앙분리대〉

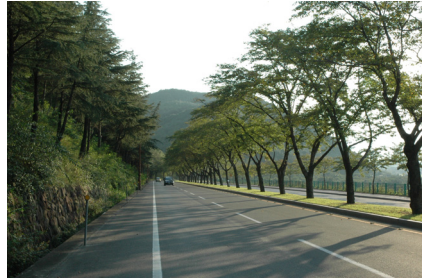
기존 2차로 도로를 4차로 도로로 확장하면서 양방향의 종단에 단차를 두어 중앙부 비탈면에 조경수를 식재한 구간이 있어 좋은 도로기법을 적용했다는 생각이다.

〈친환경 녹지 중앙분리대〉
