# 프랑스 고건축물의 보존 및 리모델링 방법에 관한 연구

A Case Study on Remodeling Methods & Conservation

of Ancient Buildings remodeled in France

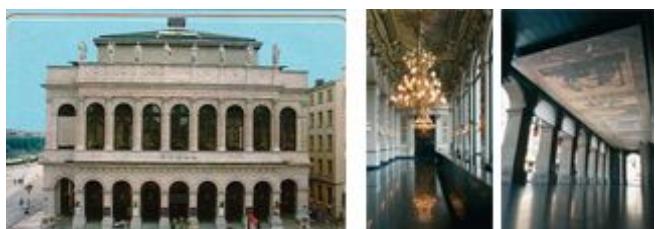
그림 1. 리옹 오페라 하우스

리옹 오페라 하우스는 1831년에 지어진 신고전주의 양식의 건물로 리모델링되기 전 네 면의 파사드와 극장로 비분분만이 남아 있었고 내부는 흔적만 있는 상태였다. 누벨은 건물의 외관을 그대로 두고 내부를 현대화하는 방식을택하여 5개의 지하층을 만들고, 유리돔을 새롭게 추가했다.

a) 기존 건물

b) 보존된 내부

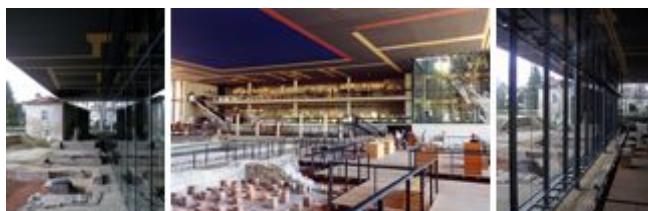
그림 2. 베수나 박물관

프랑스의 오래된 도시 빼리그는 갈로로망시대의 오래된 유적들이 옛날의 영광을 대변해주고 있다. 1993년 빼리그시는 고고학적 유적들을 보존하면서 박물관을 건축하기 위한 베수나 박물관 현상설계를 제안하였고 건축가 장 누벨의 계획안이 선정되었다. 장 누벨은 갈로로망시대 주거공간의 흔적들을 그대로 보존하면서 이를 관람하기 위한 방법으로, 투명하고 가벼운 유리벽을 세우고 그 위로 거대한 지붕을 씌우는 방식을택했다. 주거공간의 중심부분은 넓은 금속지붕으로 덮인 거대한 내부 공간으로 보호되었고, 전시 공간을 덮고 있는 지붕은 유리면과 수직으로 10m 바깥으로 뻗어 있어 유적을 직사광선으로부터 보호해준다. 그리고 건물 안으로 들어서면 방문객들은 옛 흔적들 사이에 놓인 가벼운 금속프레임 위 목재 테크를 따라 관람하게 된다.

2003년 건축가 장 누벨은 갈로로망시대의 주거유적이 있는 곳에 베수나 박물관을 계획하였다. 그는 유적들을 보존하면서 박물관을 건축하기 위해서 흔적들 위로 살짝 떠있는 가벼운 유리박스형태의 건축물을 제안하면서 갈로로망시대 주거공간의 흔적들 위로 투명하고 가벼운 유리벽을 세우고 그 위로 거대한 지붕을 씌우는 방식을 택했다. 이 지붕은 주거공간의 중심부분을 보호하고 있으며 9m 높이의 14개의 금속 기둥에 의해서 지지되고 있다.

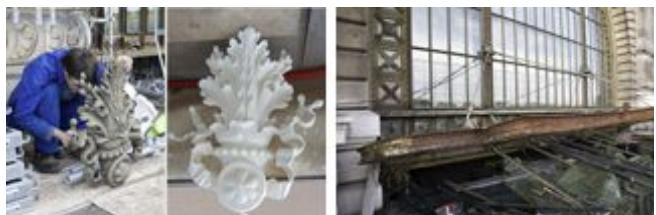
그림 3. 오르세 미술관 복원 작업

a) 외부 장식

b) 파손된 차양

원래 기차역이었던 곳이 내부 리모델링을 통하여 전시 공간으로 재탄생 된 오르세 미술관은 문을 연지 10여년 후 전체적으로 복원작업이 필요하게 되었다. 기술의 발전으로 오래된 건축 재료를 상하게 하지 않고 청소가 가능하게 됨에 따라 시간의 흐름과 공해에 의해서 겪게 변한 파사드의 장식조각들과 북쪽 파사드의 차양 등이 복원되었다.

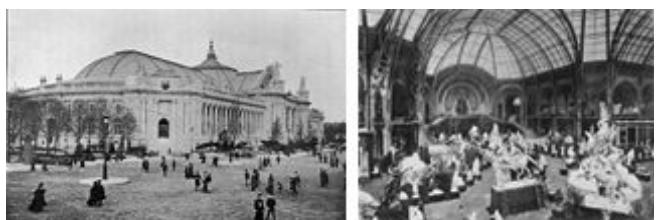
그림 4. 1900년 그랑 팔레

a) 외부

b) 내부

정면을 이오니아식 둑근 지붕으로 장식한 그랑 팔레는 1900년 파리 만국박람회를 기념하여 만든 건물로 2000년에 프랑스의 역사적 건축기념물(monument historique)로 완전하게 지정되었고 지금은 각종 전시장과 전람회장으로 이용되고 있다. 둑근 기둥과 높이 43m의 유리 돔이 인상적인데, 아르 누보(Art Nouveau) 양식의 참신한 디자인이 당시로서는 혁신적인 것이어서 화제가 되었다. 그랑 팔레의 중심에 위치한 13,500m<sup>2</sup>의 중앙홀(La Nef)은 유럽에서 가장 큰 유리 지붕으로 덮여있어 과거 유리로 된 전시장의 유행을 보여주는 마지막 증거가 되고 있다.

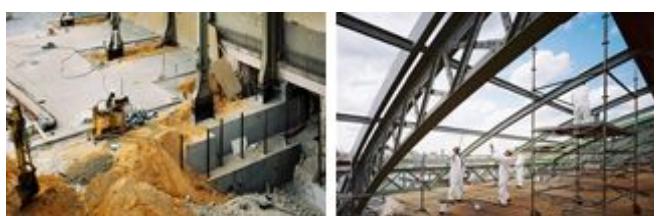
그림 5. 그랑 팔레 1단계 리모델링 작업

a) 기초 보강 작업(2002)

b) 메탈 구조체 재 도장 작업(2004)

1993년 리벳이 녹슬고 메탈구조체가 약화되어 35m의 높이에서 구조체의 리벳이 떨어지는 사건이 일어났고 이를 계기로 그랑 팔레는 문을 닫고 대대적인 복원 및 보수 리모델링 작업에 들어갔다. 2001년부터 2005년까지의 1단계 리모델링 작업<sup>16)</sup>은 기초를 보강하고 유리 돔을 수리하였고 2005년부터 2009년까지 2단계 리모델링 작업<sup>17)</sup>은 전체 입면, 천장, 조각품 등을 복원하는 작업으로 현재 2번째 리모델링의 결과를 기다리고 있다.

16) 1단계로 남쪽 부분 기초 및 중앙홀의 기초 강화작업과 중앙홀의 메탈구조 및 유리돔 보수작업이 진행되었다.

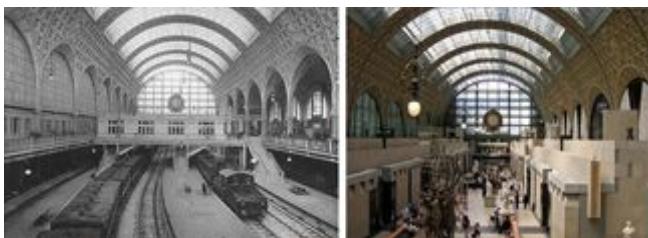
그림 6. 오르세 미술관 리모델링 전과 후

오르세 미술관은 1900년 오를레앙 철도의 종착역으로 건설되었으나 기계화가 진행되고 이용객이 급감하면서 39년간의 기차역으로서의 역할을 마감하게 되고 이후 경매소, 호텔, 극장 등 다양한 용도로 이용되다가 1977년 풍피두 대통령 시절 프랑스 정부의 결정에 따라 미술관으로 재탄생 되었다. 건축가 가에 아우렌티의 주도아래 1980년부터 1986년까지 기차역은 4개 층의 전시공간으로 바뀌어 지금은 세계 3대 미술관으로 우뚝 섰다.

a) 오를레앙 기차역      b) 오르세 미술관

1900년 파리 만국박람회 개최를 앞두고 오를레앙 철도가 건설한 철도역이자 호텔이었던 이곳은 1939년 철도 영업이 중단된 뒤 활용 방안에 대한 논의가 잇따른 끝에 1986년 오르세 미술관으로 변신했고, 리모델링된 후 이곳은 강철과 유리로 실내를 장식하고 32m높이의 유리 돔으로 들어오는 자연광을 최대한 이용한 미술관으로 탈바꿈했다.

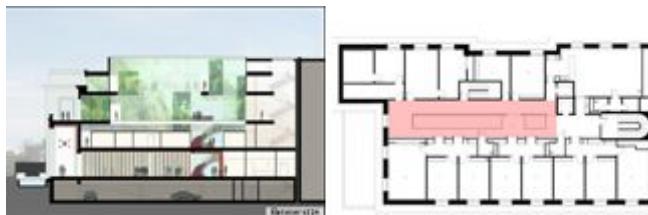
그림 8. 파리 OECD 한국대표 본부 리모델링 후  
(자료 : © Ateliers 234)

파리 OECD 한국대표 본부 건물은 기존의 오래된 고급 주택건물을 공공건물로 리모델링 한 곳으로, 이 건물은 길이 40m, 깊이 21m로 두꺼운 볼륨을 가지고 있다. 이러한 볼륨은 내부에 상징적인 새로운 공간을 형성하기 위해 이상적인 구조를 제공해 주었다. 건축가는 2층과 3층 사이에 2개 층 높이의 유리벽으로 된 오픈공간을 만들어 건물 내부를 가로지르는 갤러리 공간이자 건축적 산책로를 계획하였고, 기존 건물의 두꺼운 깊이 때문에 매우 어두웠던 중심부분에 다량의 빛이 건물의 중심으로 통과하게 되었다. 보존된 외부공간의 스케일과 재료의 견고함에 대비하여 더 섬세하고 세련된 공간의 다양성을 투명한 요소와 함께 표현하였고 이러한 대비되는 외부와 내부의 두 가지 성격의 조화로운 균형을 찾는 작업은 유럽의 땅에서 아시아의 거대한 문화를 드러낸다는 뜻을 의미하기도 한다. 기존 주택건물은 1층에 현관, 4m높이의 2층과 3층에 사무실, 접견실, 주거 공간 그리고 4층 다락 속에 하인 숙소로 구성되어 있었다. 기존 건물의 중심에 유리벽으로 된 갤러리 공간을 새롭게 만들어 내면서, 유리벽뿐만 아니라 목재 칸막이벽이 거대한 갤러리 공간과 사무실 공간, 그리고 좀 더 개인적인 뒤쪽의 동선을 분리해주고 있다. 1층에는 안내실, 전시실, 접견실, 50명이 수용 가능한 강의실 등의 공중에게 열린 공간과 정원사의 주거 공간이, 2층과 4층에는 중심 갤러리 주위로 사무실과 OECD 대표실이, 3층에는 주로 대사와 장관들이 이용하는 공간이 재탄생 되었다.

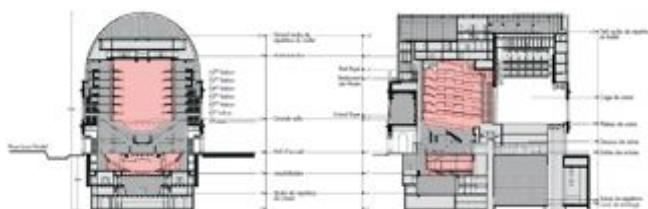
그림 9. 리옹 오페라 하우스 종횡단면도  
(자료 : www.opera-lyon.com)

1831년에 지어진 신고전주의 양식의 건물로 리모델링되기 전 네 면의 패사드와 극장로비 부분만이 남아 있었던 리옹 오페라 하우스에 건축가 장 누벨은 건물의 외관

을 그대로 두고 흔적만 남아있던 내부에 새로 구조체를 만들어 외부와는 전혀 다른 완전히 현대화한 내부공간을 만들어 냈다. 내부 공간의 구조는 3층으로 계획하였고, 5개의 지하층, 대극장, 높이 20m의 반원통 형태의 유리 돔을 꼭대기에 디자인하였다. 이곳은 발레 회사의 리허설 장소로 이용되는 곳이다.

건축가 장 누벨이 리모델링한 리옹 오페라 하우스는 1831년에 지어진 신고전주의 양식의 대극장 건물로 1993년 350명을 수용하는 현대적인 오페라 하우스로 재탄생되었다. 기존의 대극장 기능을 그대로 유지하면서 내부에 새로운 구조체를 형성해 현대식 대극장 공간을 비롯하여 계단식 강의실, 발레연습실, 스튜디오 공간 등을 만들어 기존의 기능을 보완하였다.

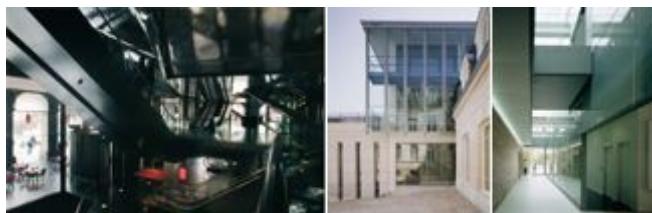
a) 리옹오페라하우스      b) 쏘시청사      c) 파리OECD한국대표본부  
그림 10. 재료와 색채

그리고 한편으로는 유리나 금속재료를 사용해 역사적인 건물과 현대적인 요소의 대비를 통한 결합 방법이 보여 진다. 리옹오페라하우스의 내부 공용공간은 모두 검은 색의 금속재료가 사용되어 빛의 반사를 따라 흘러 다니는 듯한 느낌을 주며, 검은색은 19세기의 문화유적을 가장 도드라지게 보여주는 겸손한 색임을 깨닫게 만든다. 파리 OECD 한국 대표 본부 내부에는 높은 유리벽의 수직관통 공간이 형성되어 있다. 한국작가 최병옥의 작품으로 연출된 커다란 얇은 유리판이 건물의 중심에서 자연의 빛을 관통하게 해주고, 또한 유리벽과 마주하고 있는 나무벽의 따뜻함과 자연 재료가 가지는 특성은 투명한 유리의 특성과 반대의 느낌을 준다. 베수나 박물관의 유리벽은 가장 비물질적인 재료로서 역사적인 건축 유적지의 중심에 놓여 주변 환경을 흡수하는 요소가 되어준다.

쏘 시청사 건물의 재료들은 매우 간소하고 절제되어 있고 재한된 숫자로 쓰였다. 재료들은 주변 환경과 잘 어울리도록 선택되었는데 석재는 기존 오래된 시청의 돌과 같은 색조로 사용되었고, 징크 지붕은 기존 지붕과 동일한 재료가 사용되고 있다. 중축 부분에 사용된 녹색을 띤 유리는 오래된 것들과 대비를 이루면서 동시에 시각적 관통감을 느끼게 해주어 현대적인 것과 오래된 것의 결합을 이끌어 낸다.

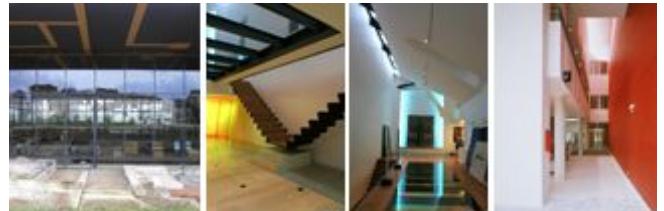
a) 베수나박물관      b) 의약학분야협의기관본부      c) 쏘시청사  
그림 11. 실내 공간 계획

베수나 박물관의 지붕은 9m 높이의 14개의 금속 기둥에 의해서 지지되고 있는 거대한 검정색의 금속지붕으로, 검정색 금속지붕 표면에는 전시공간에 보여지는 갈로로망시대 주거공간의 흔적을 따라 상징적인 선들이 표현되어 있다.

의약학 분야 협의기관 본부 건물의 거리에서 보여지는 외부 모습은 시간의 흔적들을 모두 간직한 기존 건축물을 그대로 복원 보존하였지만 내부 공간은 지붕과 바닥을 새롭게 설치하여 현대적인 공간으로 탈바꿈 시켰다. 중정 공간에 설치된 유리지붕과 들여다보이는 유리 바닥판은 보존된 외부 공간과 현대적인 내부 공간을 상호 소통하게 만드는 역할을 하고 있다.

쏘 시청사 건물 내부 공간의 일반적인 분위기는 매우 깔끔하고 중립적이다. 벽, 천장, 문은 흰색으로 칠해져 있고 1층 바닥은 흰색돌이, 2층 바닥은 진한 갈색 카펫이 깔려 있어 오래된 건축물 옆으로 증축된 공간으로서 차분하게 조화를 이루고 있다. 내부 공간에서 유일하게 강한 부분은 옆 건물과의 경계벽인 붉은색 벽으로, 증축된 부분을 관통하여 전면도로에서 정원까지 연결시켜준다.
