니켈티타늄 전동파일의 파절과 임상적 예후

Fracture of Nickel-Titanium Rotary Instruments and its Clinical Prognosis

Department of Conservative Dentistry, School of Dentistry, Pusan National University
Hyeon-Cheol Kim, DDS, Ph.D

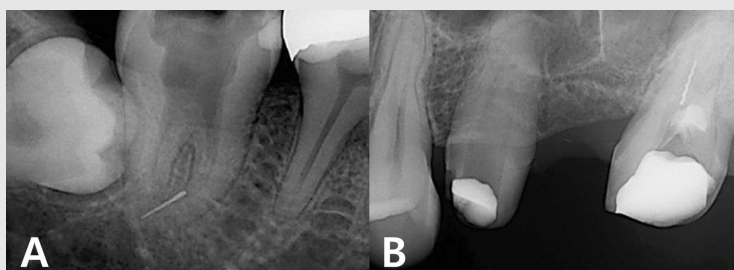
그림 1. 만곡 근관에서 피로 파절이 일어난 증례(A)와 좁고 석회화 된 근관에서 비틀림 파절이 일어난 증례(B).

그럼에도 불구하고 많은 술자가 부담을 느끼면서 적극적인 사용을 꺼려하는 것은 임상에서 간혹 급작스럽게 나타나는 파일의 파절 때문이다. NiTi 파일의 파절에 관한 연구는 여러 가지 상품을 이용하여 폭 넓게 진행되어 왔고, 그 결과 파절의 원인/원리에 대해서는 거의 밝혀진 듯하다^{4, 8-12)}. 요약하면, 그림 1A에서처럼 만곡이 심한 근관에서 파일이 회전하다가 특정 부위에서 피로가 집중되어 일어나는(반복 굴곡) 피로 파절이 그 한가지이고, 다른 한가지는 그림 1B에서처럼 좁고 석회화 된 근관에 딱 끼인 파일이 비틀림 힘(토

크)를 과도하게 받아 부러지는 비틀림 파절의 경우이다. 그렇지만 근관 속에 부러져 남아 있는 파일을 방사선 사진으로 보고 파절의 원인을 둘 중에 한가지로 정하는 것은 근거가 없고 실제로 확인할 길은 없다. 그래서 그림 1의 증례들은 근관의 상황을 보고 유추를 한 것으로 보아야 한다. 정확한 파절의 이유를 보기 위해서는, 실험으로 파절을 유발하였을 경우나 파절된 기구를 주사전자현미경(SEM)으로 관찰 하였을 때나 구분이 가능한 것이다(그림 2). 그리고 임상에서 일어나는 파절은 두 가지 양상이 모두 복합적으로 작용하여 나타난다고 보는 것이 더 옳다^{8, 9, 12)}.

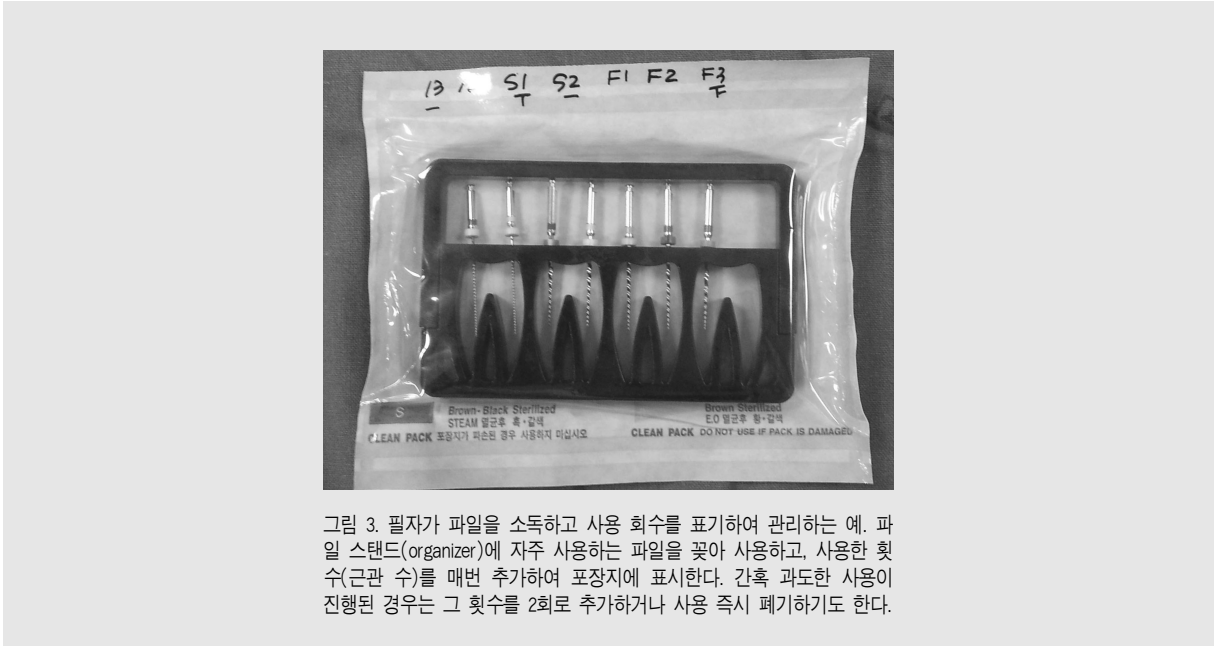
그림 3. 필자가 파일을 소독하고 사용 회수를 표기하여 관리하는 예. 파일 스탠드(organizer)에 자주 사용하는 파일을 꽂아 사용하고, 사용한 횟수(근관 수)를 매번 추가하여 포장지에 표시한다. 간혹 과도한 사용이 진행된 경우는 그 횟수를 2회로 추가하거나 사용 즉시 폐기하기도 한다.

그런데 파일을 너무 오래 반복하여 재사용하는 경우에는 이런 주의사항들이나 사용방법도 파절 예방에 도움이 되지 않는다는 점을 명심하여야 한다. 물론 파일이 스테인리스스틸 파일에 비해 비싸고 한 치아에 한 개만이 청구되는 기형적인 보험제도 아래의 진료 환경이지만, 재사용을 제한함으로써 파절 빈도를 최소화할 수 있다는 것은 가장 분명한 예방 방법이 될 것이다. 필자는 철저히 사용횟수를 관리하고(물론 담당 위생사의 역할이다) 5~6회의 사용 횟수(근관 수)에 도달하면 폐기하도록 하고 있다. 이를 통해 지난 5년간 단 한 개의 파일도 파절되지 않았다. 필자가 미국 파견 근무를 마치고 돌아와 2년 정도 경과했을 즈음, 2011
