# 세종시 신설초등학교의 조리장 공간구성과 면적에 관한 사례 연구

송병하  
홍익대학교 건축공학부

## A Case Study on the Spatial Configuration and Allocation of Catering Facilities of Newly-Built Elementary Schools in Sejong City

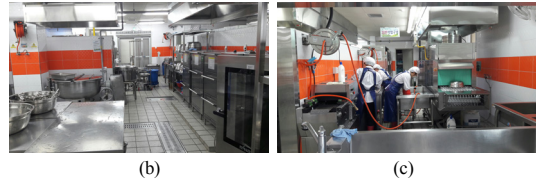
Fig. 4. Dish washing & Cooking Area  
 (a) effective width(dish washing)  
 (b) partition wall(cooking)  
 (c) work space(dish washing)

B조리장도 검수실이 계획되지 않아 전처리실과 겸용하고 있으며, 조리실과 전처리실, 세척실이 공간구분은 되어 있으나 완전히 구분되지 않고 오직 높이 2.0m 벽체로 구분되어 있어 수증기 및 냄새에 의한 교차오염이 발생하고 있다. 영양교사도 이 부분을 지적하고 있어 공간구획 벽체는 각 실을 완전히 분리하도록 개선이 요구되는 부분이다(Fig. 4-(b)).

세척실의 경우 전체 유효폭이 2.9m로 식기세척기와 식기소독고를 설치 후 이동 및 반출입이 필요한 담금세척대가 한 대만 들어갈 수 있는 상황으로 여러 대의 담금세척대를 번갈아 넣었다 빼기를 반복해야 하므로 불편함을 호소하고 있었다(Fig. 4-(a)(c)). 또한 조리실, 전처리실, 세척실 등에 각각 소독고를 설치해야하나 조리실 면적이 부족하기 때문에 대부분의 소독고를 전처리실에 설치하고 있는 상황이며 이는 검수실 겸용과 함께 전처리 공간이 부족한 문제의 원인이 되고 있다(Fig. 5-(a)). 조리실은 전반적으로 좁다는 의견이며 세부적으로 조리대가 더 필요한 상황이지만 운반차 등이 들어서면 통로 확보가 어려워 추가 설치가 불가능한 상황이라는 의견이었다(Fig. 5-(b)).
