오수받이 내 Z-트랩 특성 및 유지관리 능력 향상에 관한 연구

A Study on the Characteristics of Z-Trap and Improvement of Maintenance Ability in the Sewage Bay

김용철¹ · 이창우^{2*}Yong-Cheol Kim¹, Chang-Woo Lee^{2*}¹Adjunct Professor, Department of Fire & Disaster Protection Engineering, Korea Soongsil CyberUniv, Seoul, Republic of Korea²Professor, Department of Fire & Disaster Protection Engineering, Korea Soongsil CyberUniv, Seoul, Republic of Korea

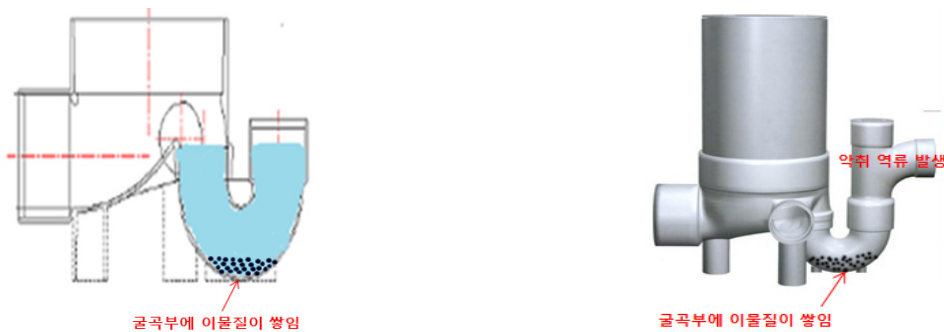
기존 오수받이로 발생하는 문제점은 크게 3가지로 구분 된다. 첫째로는 오수받이 막힘 현상이 빈번히 발생하는 것이고, 둘째로는 막힘현상으로 인한 악취 및 오수 역류의 발생이다. 마지막으로 이러한 문제를 해결하기 위해 오수받이 교체 작업에 많은 시간과 비용이 소요되며 교체 작업 시 악취로 인한 질식사 등 안전사고 발생 위험성이 높다는 것이다. 이는 기존 오수받이 대부분이 악취방지트랩 구조가 U자형으로 되어있어 이물질이 포함된 오수가 악취방지트랩 내부를 통과할 때 굴곡부에서 오수의 이물질이 쌓이기 때문이다. 기존 오수받이의 막힘 현상 발생 원인은 다음의 Fig. 1과 같다.

Fig. 1. Causes of blockage in existing Sewage Bay.

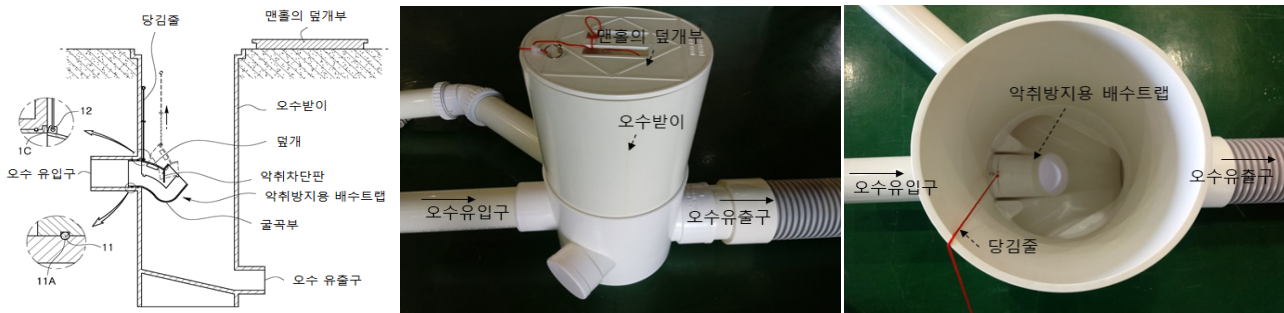
이에 본 연구에서는 기존 오수받이의 문제점 해결을 위해 Z자형태의 개폐형 배수트랩을 설치한 새로운 형태의 오수받이를 개발하였다. 개폐형 배수트랩에는 트랩본체에 상부덮개를 설치하였으며 상부덮개에는 악취의 역류를 차단하기 위한 악취차단판 및 지중에 의해 덮개의 자동 밀폐를 위한 무게추를 설치하였다. 아울러, 악취차단판에 이물질이 걸릴 경우 이물질의 신속한 제거를 위해 당김줄을 맨홀의 덮개부에 고정하여 당김줄을 당김으로써 배수트랩을 개방 하면 손쉽게 이물질의 제거가 가능하도록 설계 하였다.

이러한, Z자형태의 개폐형 배수트랩에는 유도돌기 및 출구방향으로 경사지도록 마련된 악취차단판을 두어 입구로 유입되는 오수가 출구방향으로 상향흐름을 형성하도록 하여 오수를 신속하게 통과시킴으로써 굴곡부에 이물질이 쌓이는 문제를

해결하여 배수트랩이 막히지 않고 오수의 원활한 흐름의 유지가 가능하다. 결과적으로 Z자형 악취방지용 배수트랩을 오수받이 내부에 설치함으로써 오수가 막히지 않고 악취의 역류 방지가 가능하다.

Fig. 2. Structure of new Sewage Bay.

새로운 오수받이 개발을 통해 기존 오수받이의 문제점(막힘 현상 및 악취발생)이 해결가능하며 유지관리에 필요로 했던 시간과 경제적 손실을 절감할 수 있다. 새로운 오수받이의 구조는 Fig. 2와 같고 기존 오수받이와의 특성 비교는 Table 1과 같다.
