제주국제공항 활주로에 양배풍을 유발하는 기압 패턴에 관한 연구

A Study on the Pressure Patterns that Causes Bidirectional Tailwind on the Runway of Jeju International Airport

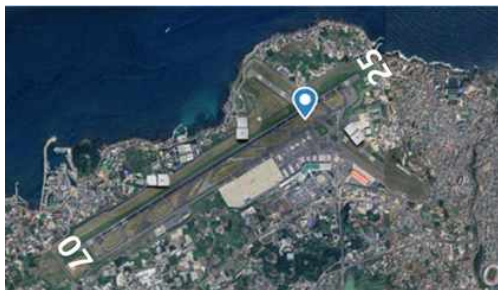
Fig. 2는 제주국제공항의 활주로를 나타낸다. 이 활주로와 Table 1의 풍향 및 풍속을 같이 살펴볼 필요가 있다. Table 12)은 제주국제공항에서 발생하는 양배풍 현상을 보여주기 위한 사례로, 2021년 7월 12일 1400kst부터 1500kst까지 10분 간격으로, 1500kst부터 1510kst까지는 1분 단위의 실시간 AMOS³⁾ 자료이다. 풍속 성분의 (-) 값은 배풍을 의미한다. 활주로 07은 이미 배풍 10kt 초과이기 때문에 이착륙 활주로는 25로, 1400~1420kst는 약한 배풍, 1430~1450kst는 14.6~18.5kt의 정풍, 이후 특히 굵은 박스의 1503~1506kst에는 배풍 10kt 초과를 보였다. 즉, 활주로 07쪽은 남남서풍의 일정한 풍향과 풍속 13kt~16kt을 보였지만, 활주로 25쪽은 배풍과

Fig. 2. Jeju International Airport runway 07/25

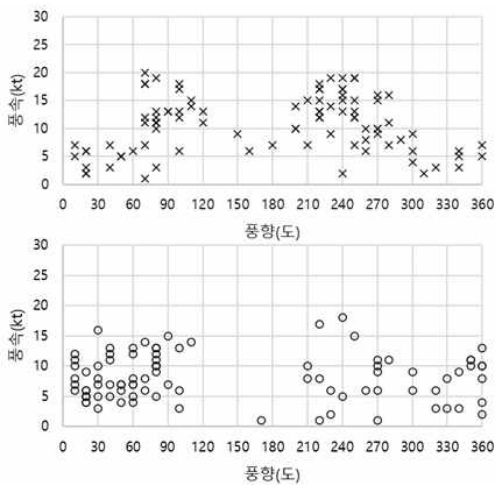
Fig. 7은 Table 3의 양배풍, 남풍 후 남서풍 유형의 복행 발생 시점의 접근 활주로 풍향(x축)과 풍속(y축)을 실시간 AMOS 자료로 나타낸 것이다. 위쪽은 양배풍이 발생하는 전형적인 기압 패턴, 아래쪽은 남풍 후 남서풍으로 변화가 있는 기압 패턴 상황에서 복행 발생 시점의 풍향 및 풍속을 나타낸 것이다. 두 가지 유형 모두 복행 시점에서의 풍향이 다양하게 나타났지만,

Fig. 7. AMOS wind direction and speed during go-arounds

그중에서도 북동, 동, 남서풍이 우세한 경향을 보였다. 양배풍, 남풍 후 남서풍 유형은 복행 발생 시의 평균 풍속이 각각 4~12kt, 6~16kt를 보였다. 이와 같은 풍속은 수치상 항공기 착륙에 전혀 문제없는 수준이라 할 수 있다. 그런데도 항공기 복행과 체공 등 착륙에 어려움을 주는 것은 양배풍으로 인한 풍향 및 풍속의 변화가 심하다는 것을 방증한다.
